Comune di SOSSANO

PIANO COMUNALE DELLE ACQUE

RELAZIONE TECNICA

DATA		CODICE ELABORATO	PROGETTO ED ELABORAZIONE DEL PIANO		
Novembre 2025		NE12620000D02	<div>

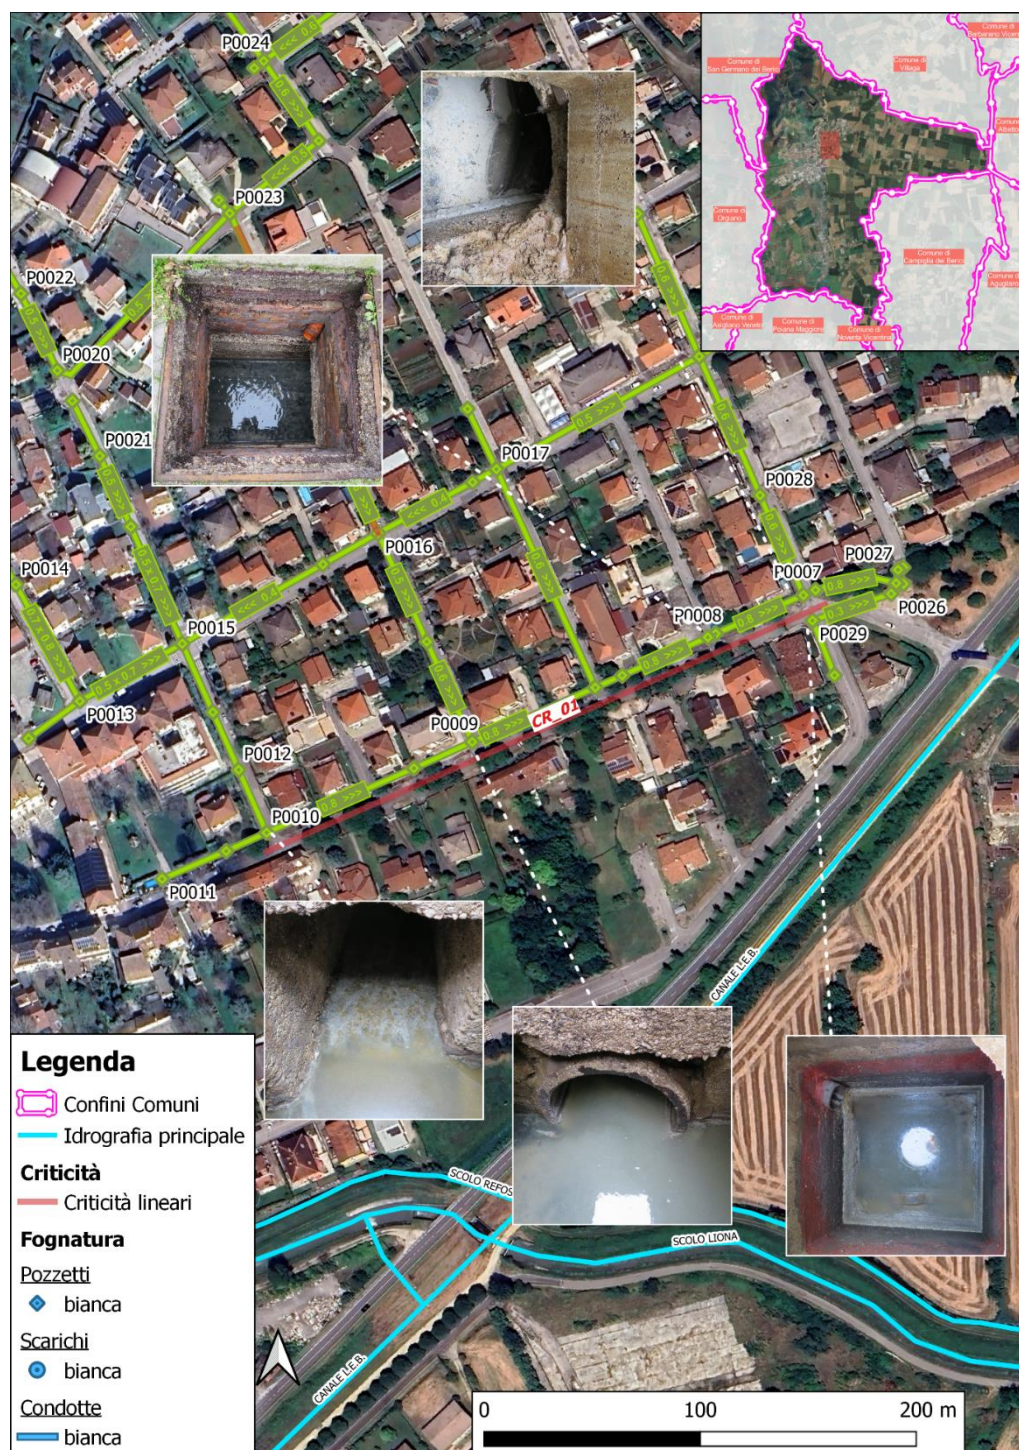
Figura 2.2. Caratterizzazione dell'area rilevata per la Criticità 1

Il Comune ha segnalato una criticità lineare che si sviluppa lungo via Roma. Sono segnalati allagamenti anche nella parte orientale della via (tra via Ronche e via Europa) nel caso di precipitazioni meteoriche intense. Il motivo degli allagamenti risulta essere l'incapacità di scaricare le acque nella roggia Degora dovuta all'innalzarsi dei tiranti idrici all'interno della roggia stessa. La rete di fognatura lungo via Roma risulta inoltre sottodimensionata, specialmente in considerazione del fatto che si trova nella tratta terminale della rete.

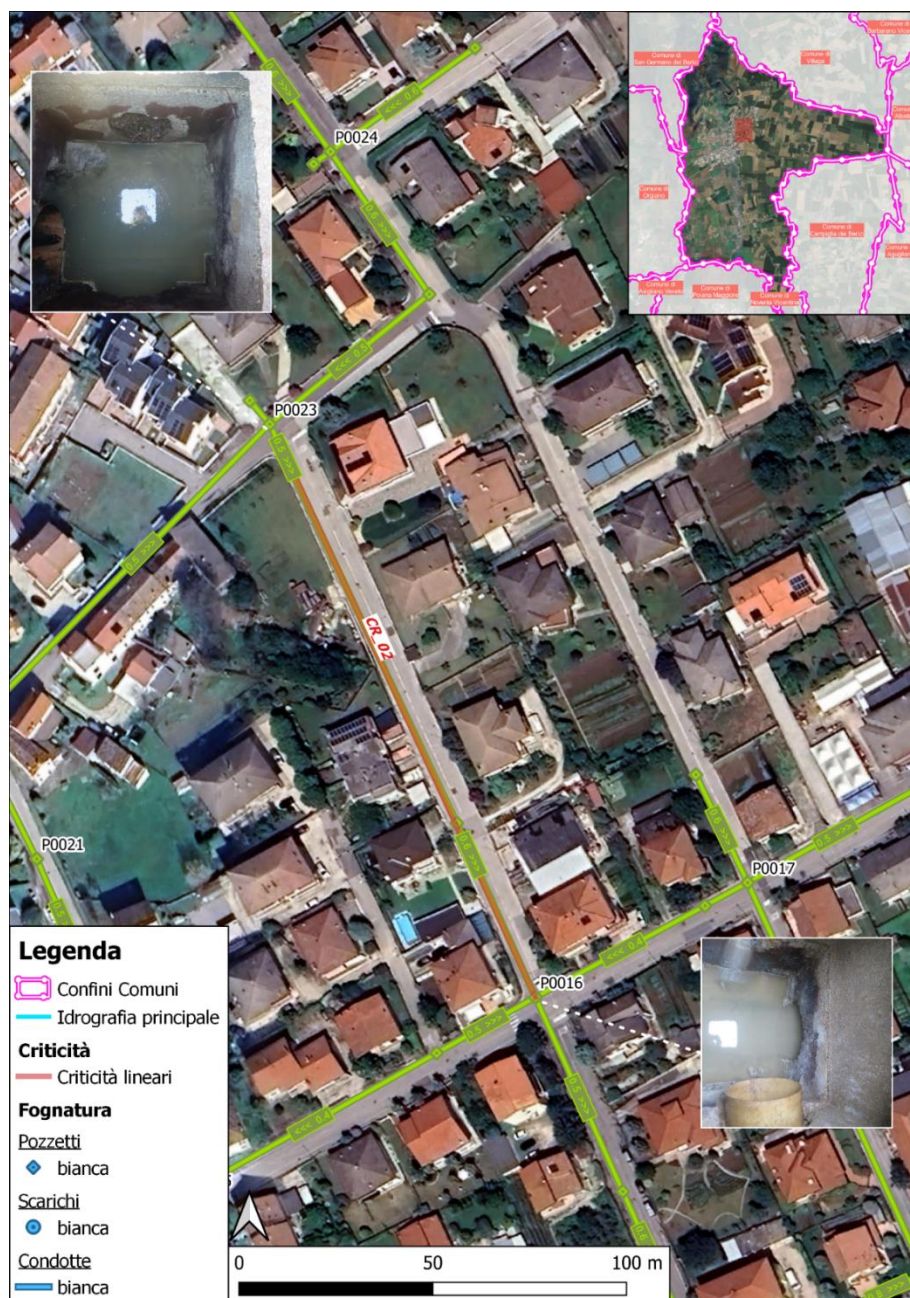
Figura 2.3. Caratterizzazione dell'area rilevata per la Criticità 2

Il Comune ha segnalato una criticità lineare localizzata lungo via Leonardo Da Vinci. Sono in questo caso segnalati allagamenti della sede stradale e conseguentemente degli scantinati di alcune case lungo la via. Il motivo risiede pure in questo caso nell'insufficiente capacità di deflusso della rete, che si trova a funzionare in pressione con conseguente risalita di acqua all'interno dei pozzetti e fuoriuscita dagli stessi.

Durante l'attività di rilievo sono stati osservati diversi sedimenti all'interno dei pozzetti, probabilmente proveniente dalle zone nord del Comune.

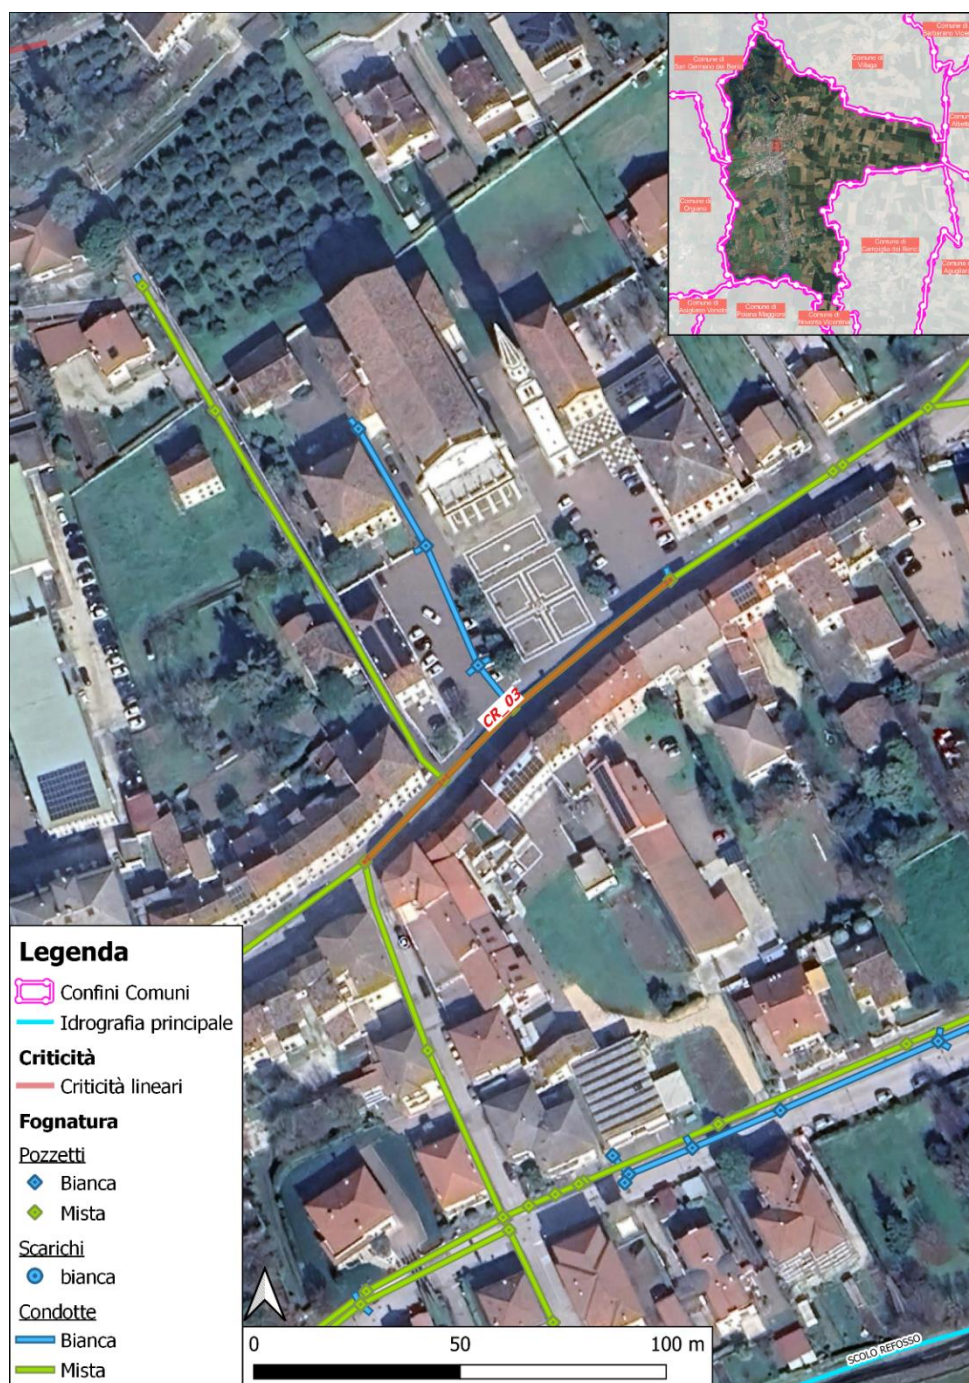
Figura 2.4. Caratterizzazione dell'area per la Criticità 3

Il Comune ha segnalato una criticità lineare localizzata lungo via Roma, nella zona antistante alla chiesa di S. Michele Nuovo. In questo caso sono segnalati allagamenti dovuti all'acqua proveniente da via Monte della Croce e che defluisce verso lo scarico di via degli Alpini. Pure in questo caso la criticità è dovuta a un'insufficienza dimensionale della rete di fognatura.

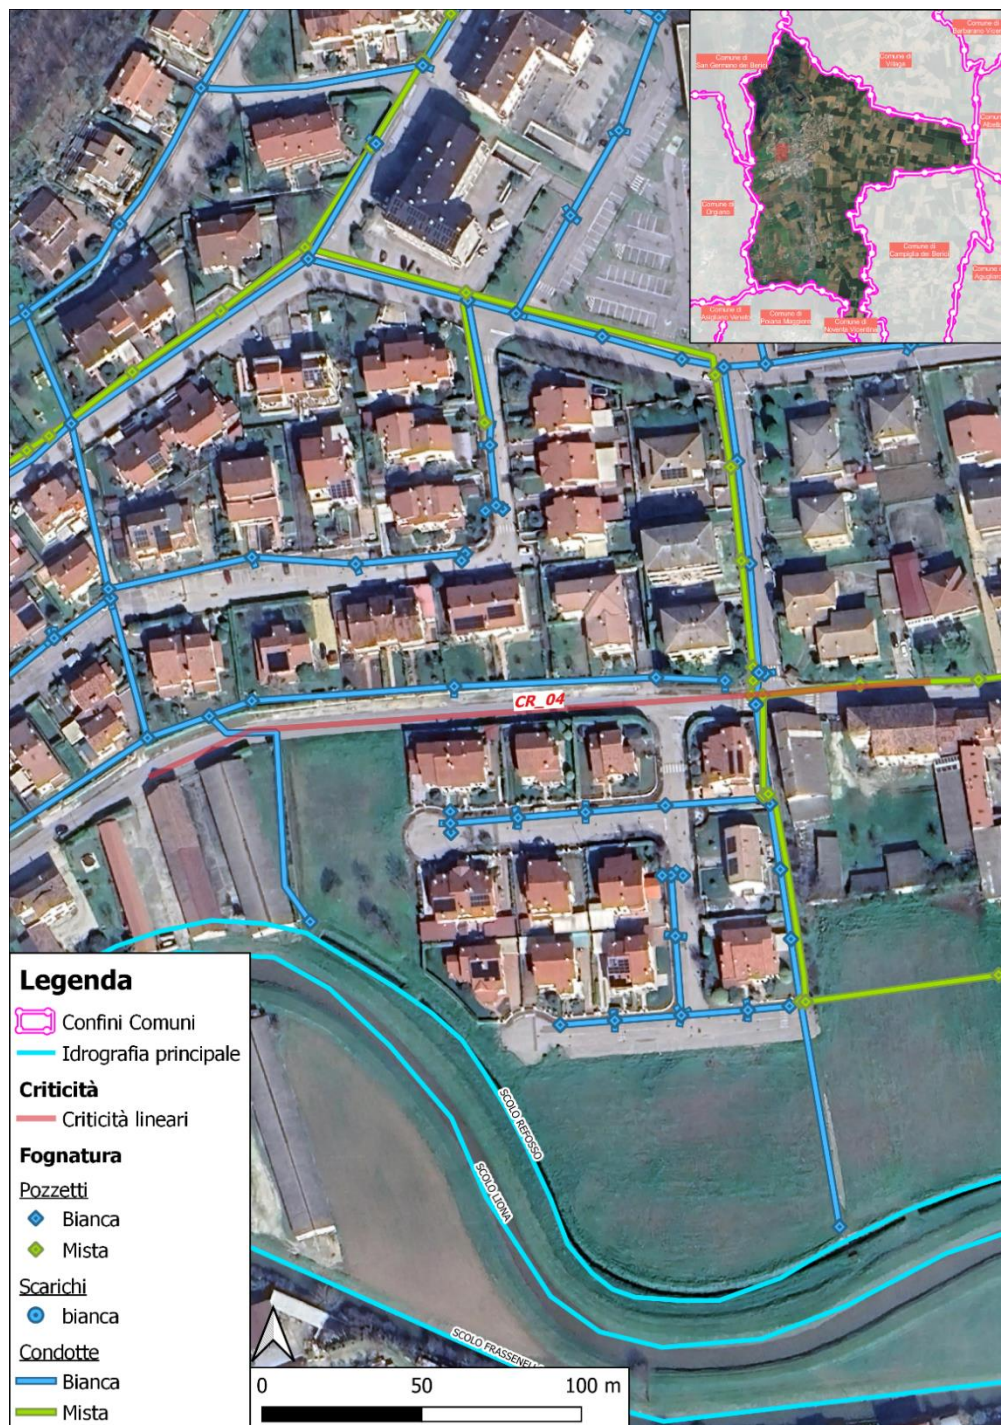
Figura 2.5. Caratterizzazione dell'area rilevata per la Criticità 4

Il Comune segnala una criticità lineare Essa è localizzata lungo via Marconi. Sono segnalati allagamenti in concomitanza di eventi meteorici intensi. Il motivo risiede nel sottodimensionamento di alcune tratte di rete lungo la via stessa.

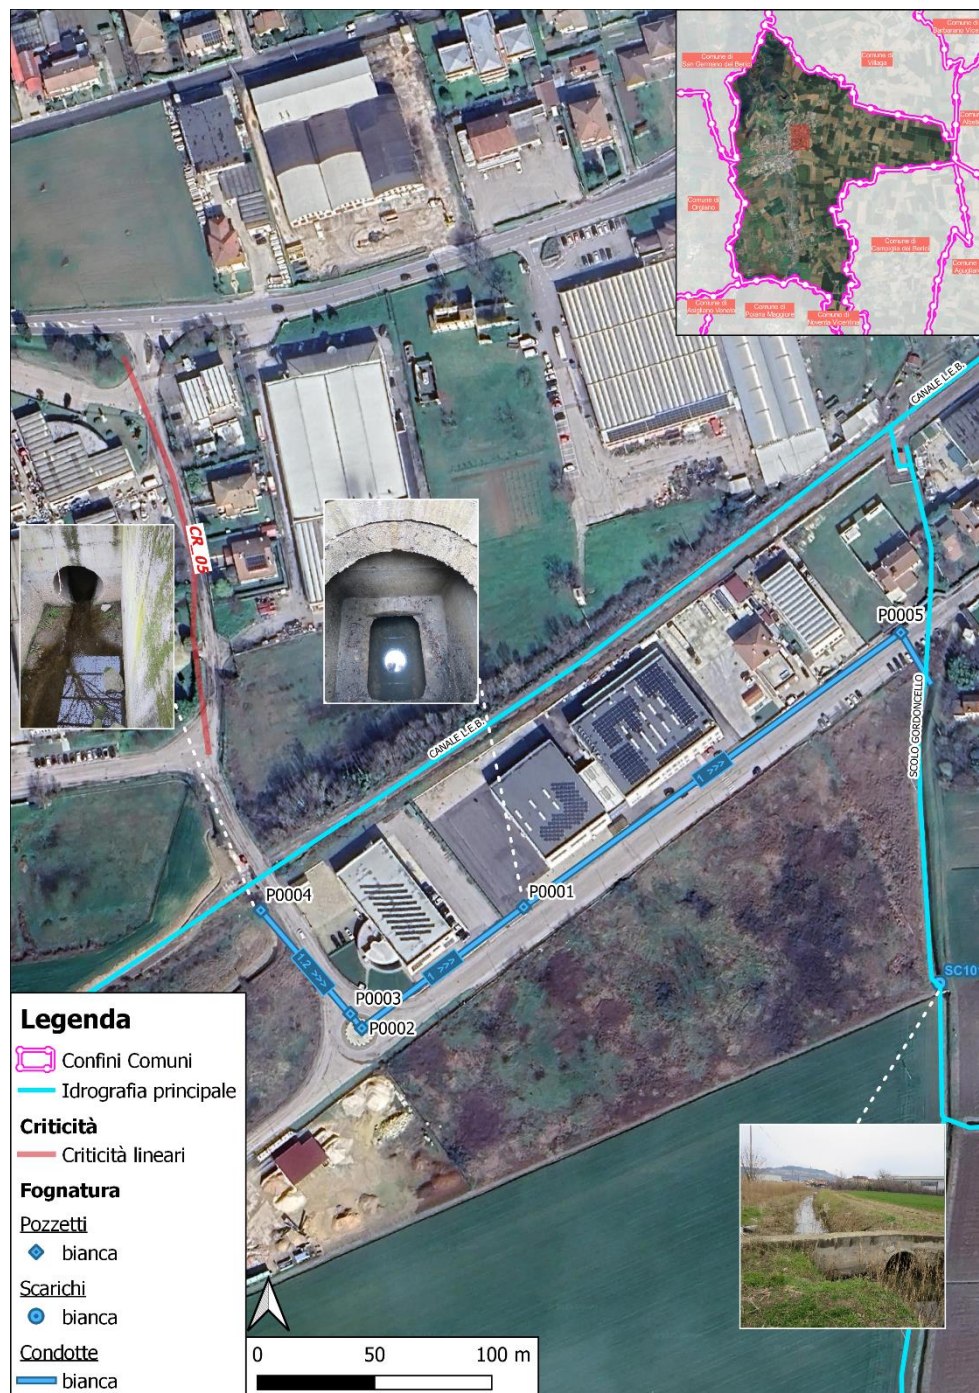
Figura 2.6. Caratterizzazione dell'area rilevata per la Criticità 5

La criticità lineare segnalata dal Comune è localizzata lungo via Campanella, nella zona industriale di Sossano. In questo caso erano segnalati frequenti allagamenti della via in occasione di eventi piovosi intensi. La realizzazione del sifone che attraversa il canale L.E.B. e permette di scaricare l'acqua nello scolo Gordoncello ha migliorato significativamente la situazione, che comunque non è completamente risolta.

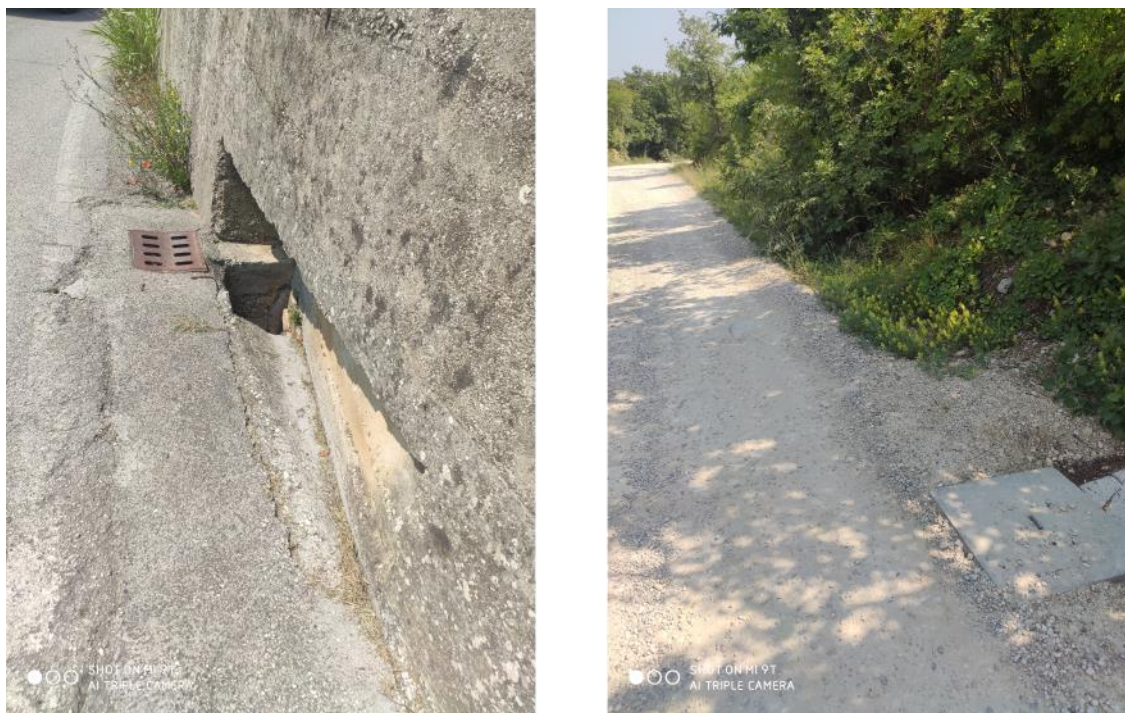
Allo stato attuale le cunette stradali si presentano in un cattivo stato di manutenzione. Esse risultano per lunghi tratti completamente interrite. Il deflusso delle acque avviene quindi lungo il fondo stradale, provocando nel tratto sterrato, l'asportazione del brecciolino costituente la pavimentazione della strada. In alcuni tratti il brecciolino è stato completamente rimosso, facendo emergere lo strato di fondazione della strada in pietra calcarea. Gli interventi proposti per questa criticità sono stati trattati dettagliatamente all'interno del progetto *Interventi di messa in sicurezza del territorio a rischio idrogeologico relativo alle zone Monte della Croce e via Ca' Martinati*.

Figura 2.7. Immagini di pozzetti stradali a servizio della cunetta lungo via Monte della Croce, nel tratto di valle asfaltato (a sinistra) e nel tratto di monte sterrato (a destra)

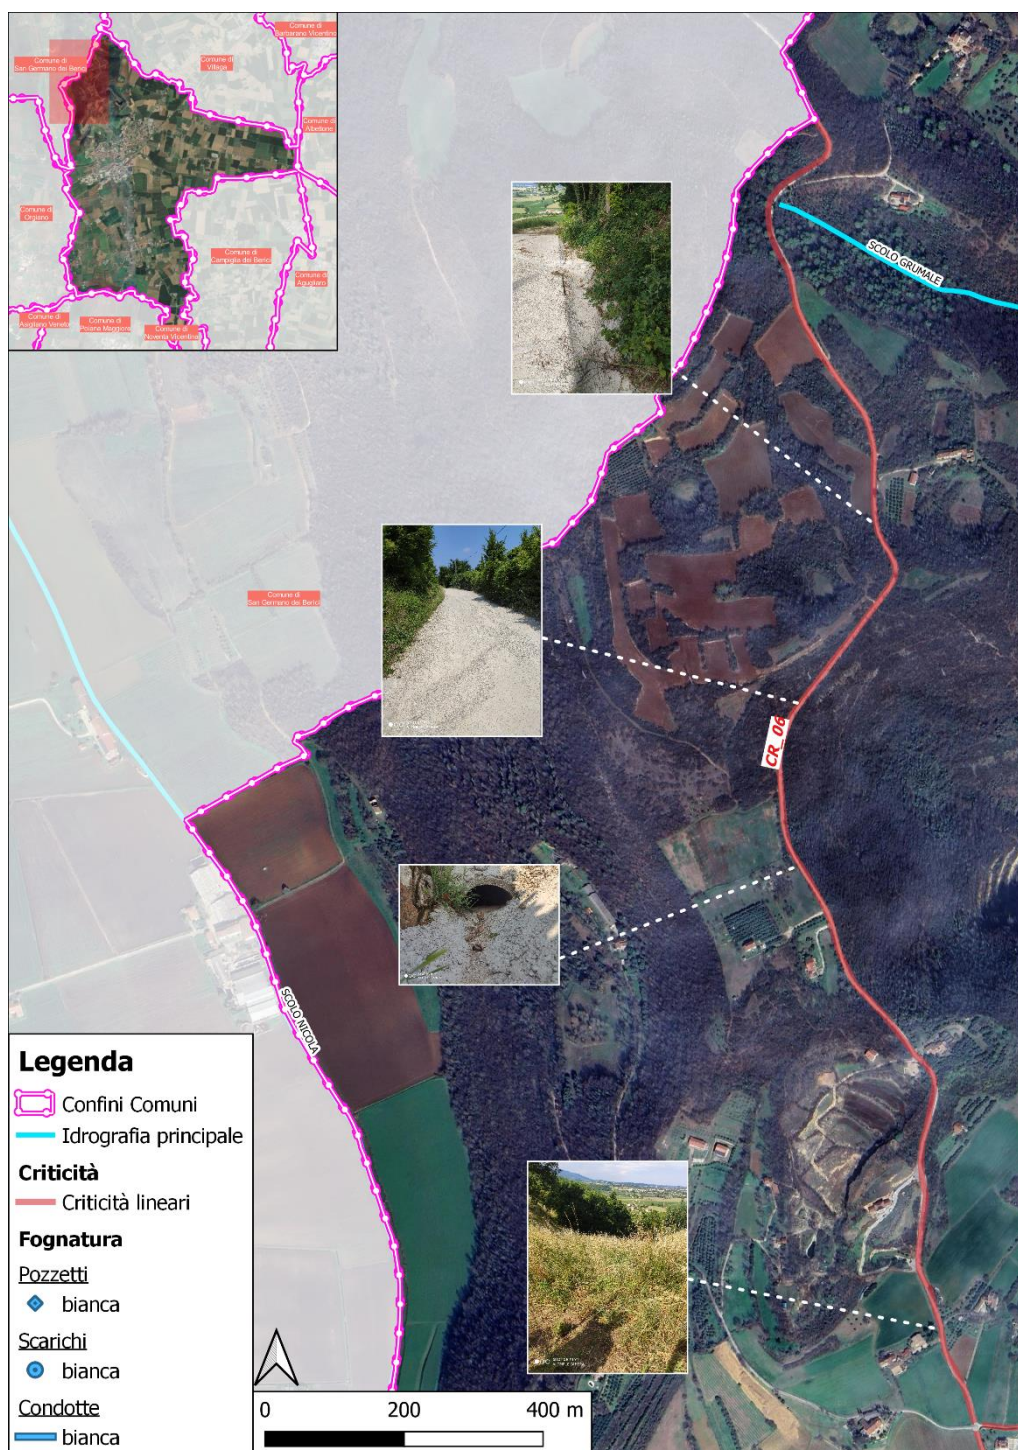
Figura 2.8. Caratterizzazione dell'area rilevata per la Criticità 6

Il Comune ha segnalato una criticità lineare lungo via Monte della Croce, soprattutto in relazione al drenaggio delle acque meteoriche della via stessa. Essa è la via che dal paese di Sossano risale lungo il monte della Croce e il monte Cistorello. La sua rete di drenaggio è composta di cunette stradali e pozzetti. Le cunette sono realizzate in terra per quanto riguarda il tratto di monte e in calcestruzzo nel il tratto di valle. I pozzetti raccolgono le acque meteoriche che defluiscono lungo le cunette e le scaricano sul versante dal lato opposto della strada. L'acqua defluisce così a valle verso lo scolo Grumale (nel tratto più a monte), o verso lo scolo Degora. Lungo il tratto di strada più a monte (che risulta sterrato) sono dislocate tre pozze di raccolta dell'acqua di strada. Due di esse versano in un cattivo stato di manutenzione e risultano ricoperte di vegetazione.

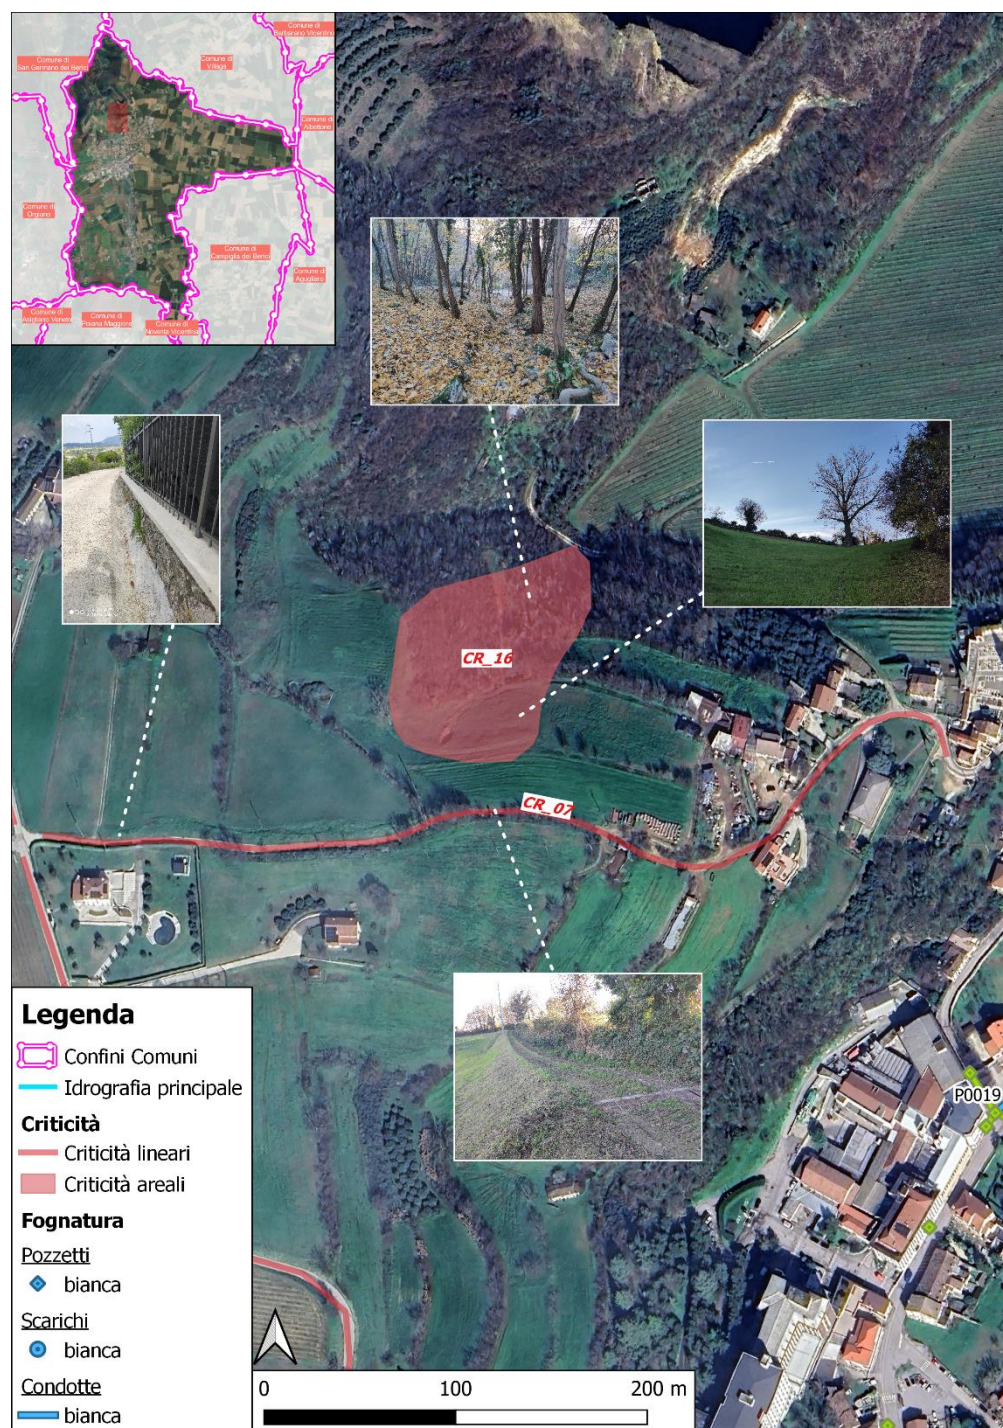
Figura 2.9. Caratterizzazione dell'area rilevata per la Criticità 7

Il Comune ha segnalato una criticità lineare lungo Via San Michele, che trae origine dalle forti pendenze che caratterizzano la strada.

Il tratto più a monte, che parte da via Monte della Croce, è stato pavimentato in calcestruzzo da parte dei privati. Sul lato destro, lungo le recinzioni delle abitazioni, è stata realizzata anche una cunetta sempre in calcestruzzo, avente profondità di circa 30 cm. L'intento era quello di rendere agibile la strada anche in caso di piogge e convogliare le portate meteoriche a lato, così da limitare il deflusso sulla sede stradale e il dilavamento della pavimentazione.

A metà della strada si interrompe però sia la pavimentazione che la cunetta e le acque, che ormai hanno raggiunto notevoli velocità, vengono convogliate sul pendio adiacente sul alto sinistro e a valle.

Nel tratto di valle la sede stradale risulta essere non pavimentata e le notevoli portate generate dall'impermeabilizzazione e regolarizzazione del tratto di monte hanno portato alla sua progressiva erosione.

La strada presenta quindi massi e pozzetti affioranti per 10-15 cm e il sistema di griglie trasversali e caditoie sul ciglio strada vengono ad intasarsi a causa dei detriti ad ogni evento piovoso. Le portate generate a monte inoltre, quando riescono ad accedere alla rete di fognatura, creano sovrappressioni al sistema non dimensionato per sostenere i bacini di via Monte della Croce. Gli interventi proposti per questa criticità sono stati trattati dettagliatamente all'interno del progetto *Interventi di messa in sicurezza del territorio a rischio idrogeologico relativo alle zone Monte della Croce e via Ca' Martinati*.

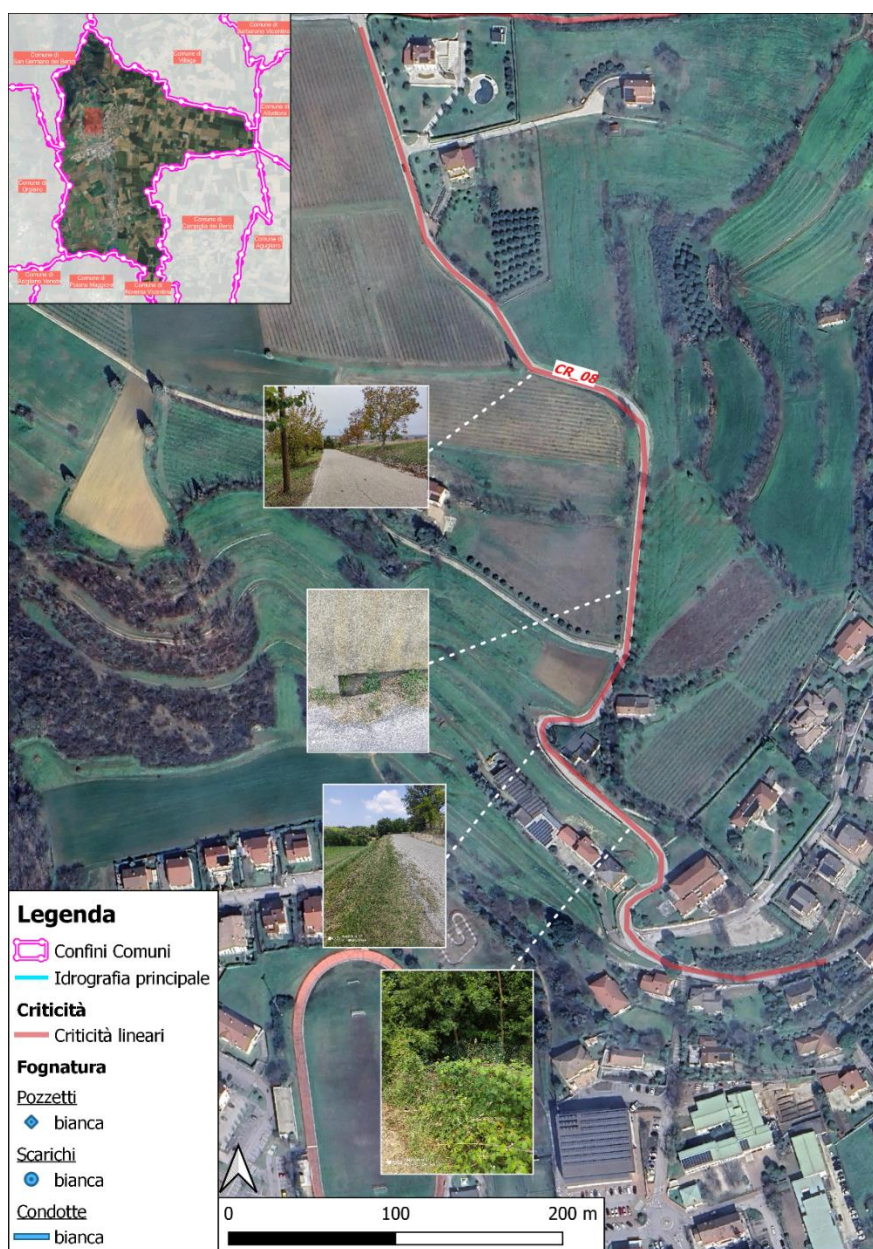
Figura 2.10. Caratterizzazione dell'area rilevata per la Criticità 8

Il Comune ha segnalato una criticità lineare lungo via Monte della Croce, soprattutto in relazione al drenaggio delle acque meteoriche della via stessa. La cunetta posta nel tratto asfaltato di valle risulta sottodimensionata, cosicché durante eventi meteorici intensi parte della carreggiata stradale viene invasa dall'acqua. Circa 400 m a monte dell'incrocio tra via Monte della Croce e via Rio è presente uno sghiaiatore che permette la sedimentazione del materiale trasportato dall'acqua prima che essa entri nella rete di fognatura urbana, in stato di scarsa manutenzione. Gli interventi proposti per questa criticità sono stati trattati dettagliatamente all'interno del progetto *Interventi di messa in sicurezza del territorio a rischio idrogeologico relativo alle zone Monte della Croce e via Ca' Martinati*.

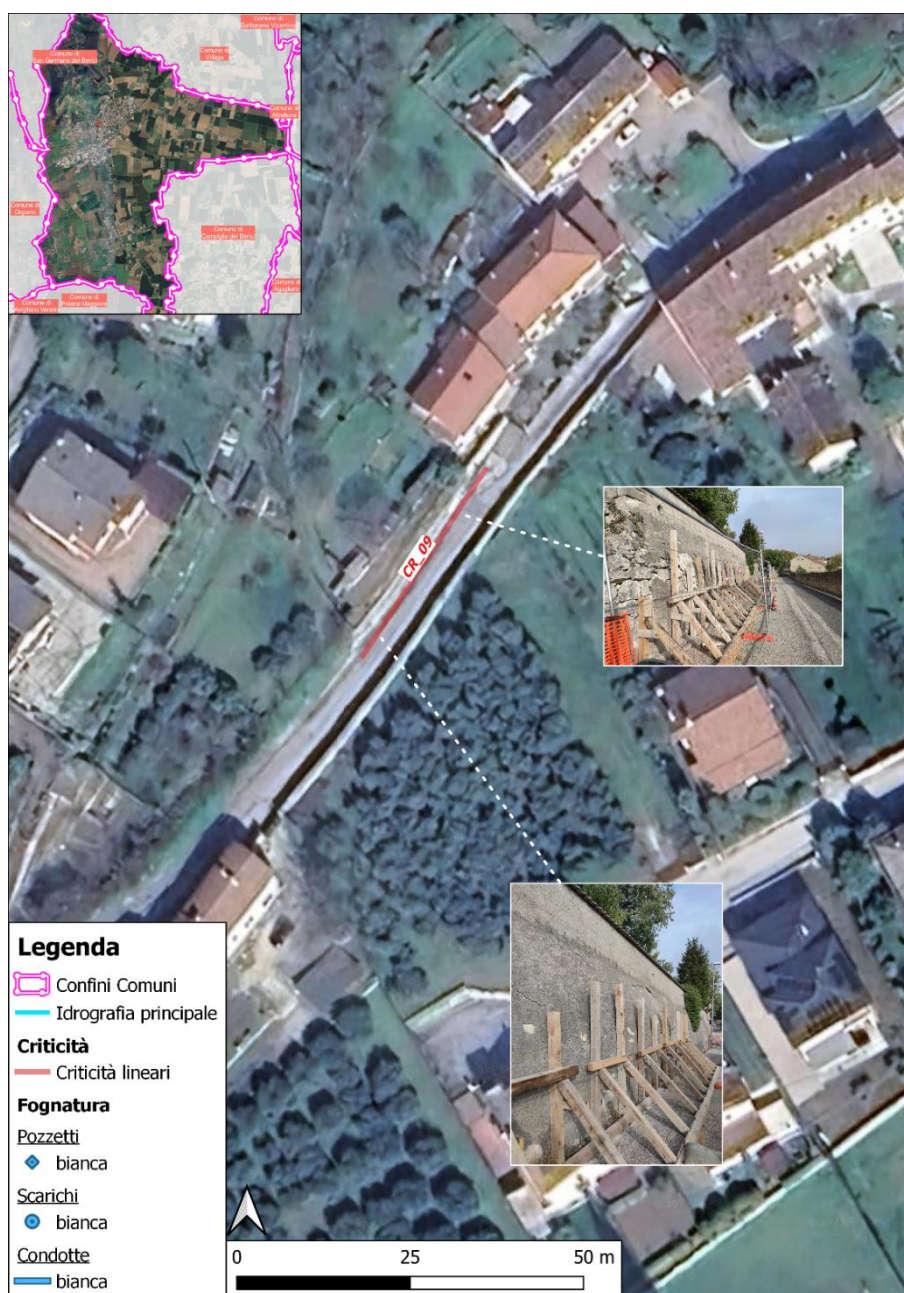
Figura 2.11. Caratterizzazione dell'area rilevata per la Criticità 9

Il Comune ha segnalato una criticità lineare lungo via Monte della Croce all'altezza del civico 10, in corrispondenza del muro di sostegno. Al momento del sopralluogo era evidente una condizione di precarietà del muro di sostegno dovuto probabilmente a un non efficace drenaggio delle acque che va ad aumentare la pressione sul muro e causare instabilità. Non sono da escludere assestamenti del terreno antistante il muro a seguito di forti piogge che possono provocare movimenti franosi. Gli interventi proposti per questa criticità sono stati trattati dettagliatamente all'interno del progetto *Interventi di messa in sicurezza del territorio a rischio idrogeologico relativo alle zone Monte della Croce e via Ca' Martinati*.

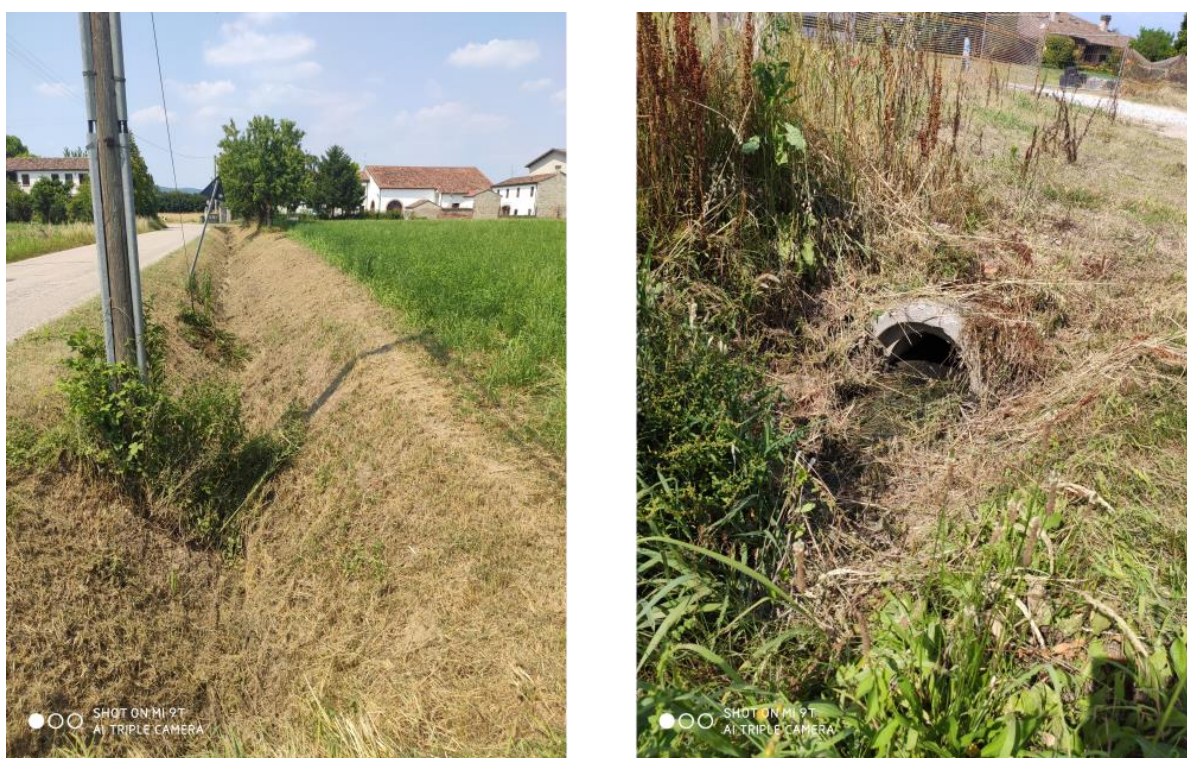
Figura 2.12. tratti del fosso oggetto di intervento lungo via Ca' Martinati a Colloredo.

Il Comune ha segnalato una criticità idraulica lungo via Ca' Martinati. Essa è dovuta principalmente al sottodimensionamento dei tratti tombinati del fosso che scorre di fianco alla strada e scarica l'acqua nello scolo Pontan di Campiglia. Le tubazioni presentano inoltre alcuni tratti in contropendenza. Gli interventi proposti (descritti dettagliatamente all'interno del progetto *Interventi di messa in sicurezza del territorio a rischio idrogeologico relativo alle zone Monte della Croce e via Ca' Martinati*, consistono nella posa di tubazioni adeguate lungo i tratti di fosso tombinato e nella riprofilatura dei tratti di fosso in terra. All'interno della documentazione progettuale del progetto *Interventi di messa in sicurezza del territorio a rischio idrogeologico relativo alle zone Monte della Croce e via Ca' Martinati*, sono riportati i quadri economici degli interventi previsti.

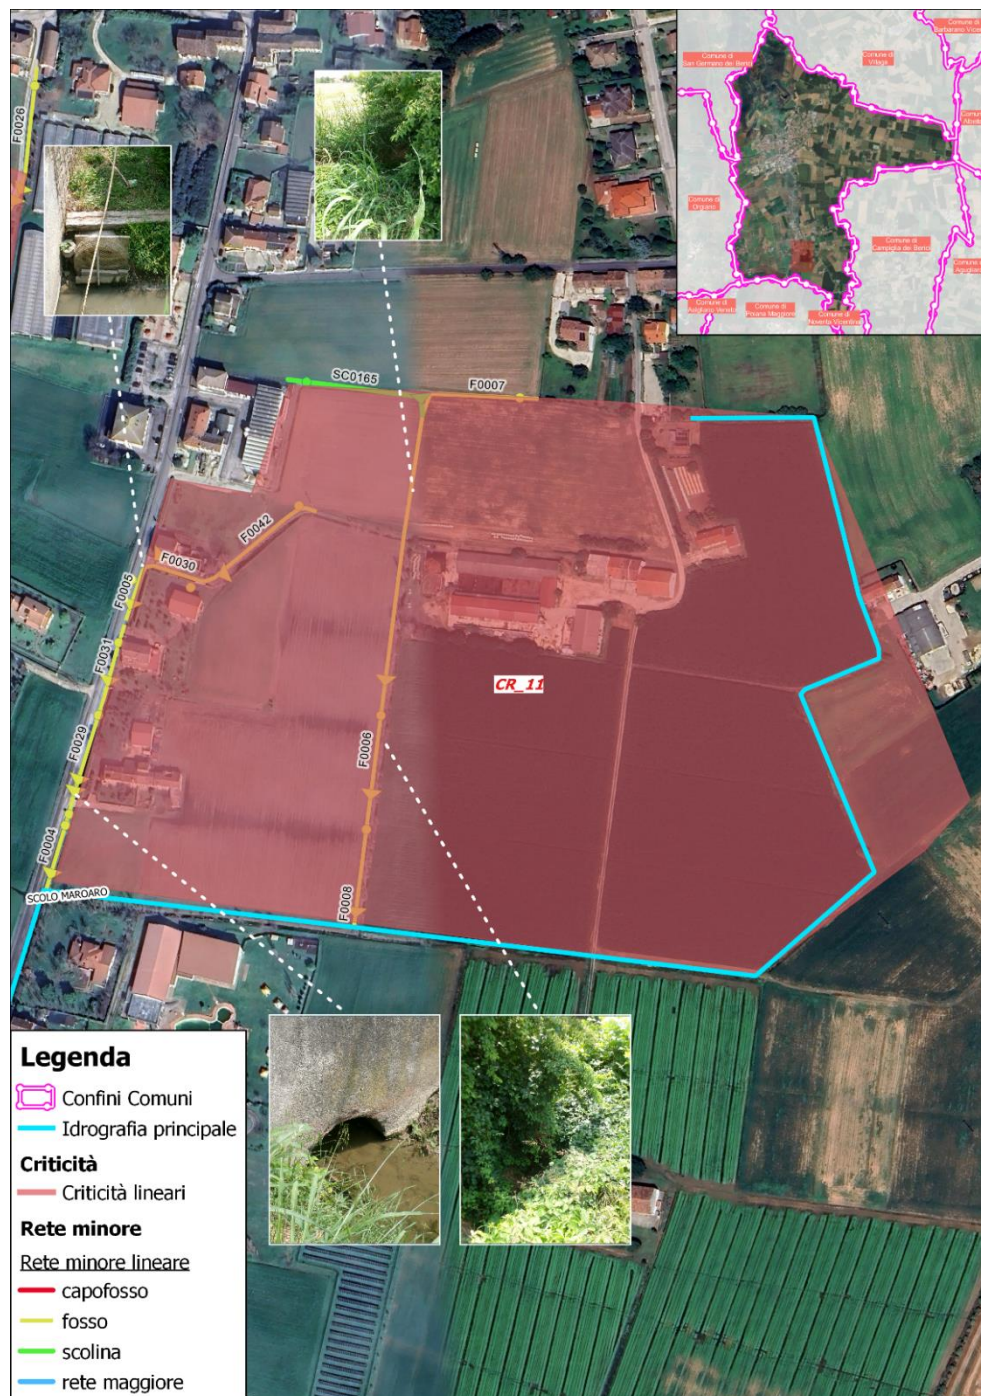
Figura 2.14. Caratterizzazione dell'area rilevata per la Criticità 11

La criticità segnalata dal Comune, di tipo areale, nella zona di Via Colloredo che riguarda allagamenti sia stradali sia di unità abitative che si verificano in occasione di forti precipitazioni per la presenza di fossi sottodimensionati, fossati esistenti soppressi e di tombinature che aumentano la difficoltà di deflusso delle acque a valle in quanto interrite. Inoltre sono presente delle contropendenze dal fosso F0007 al F0008.

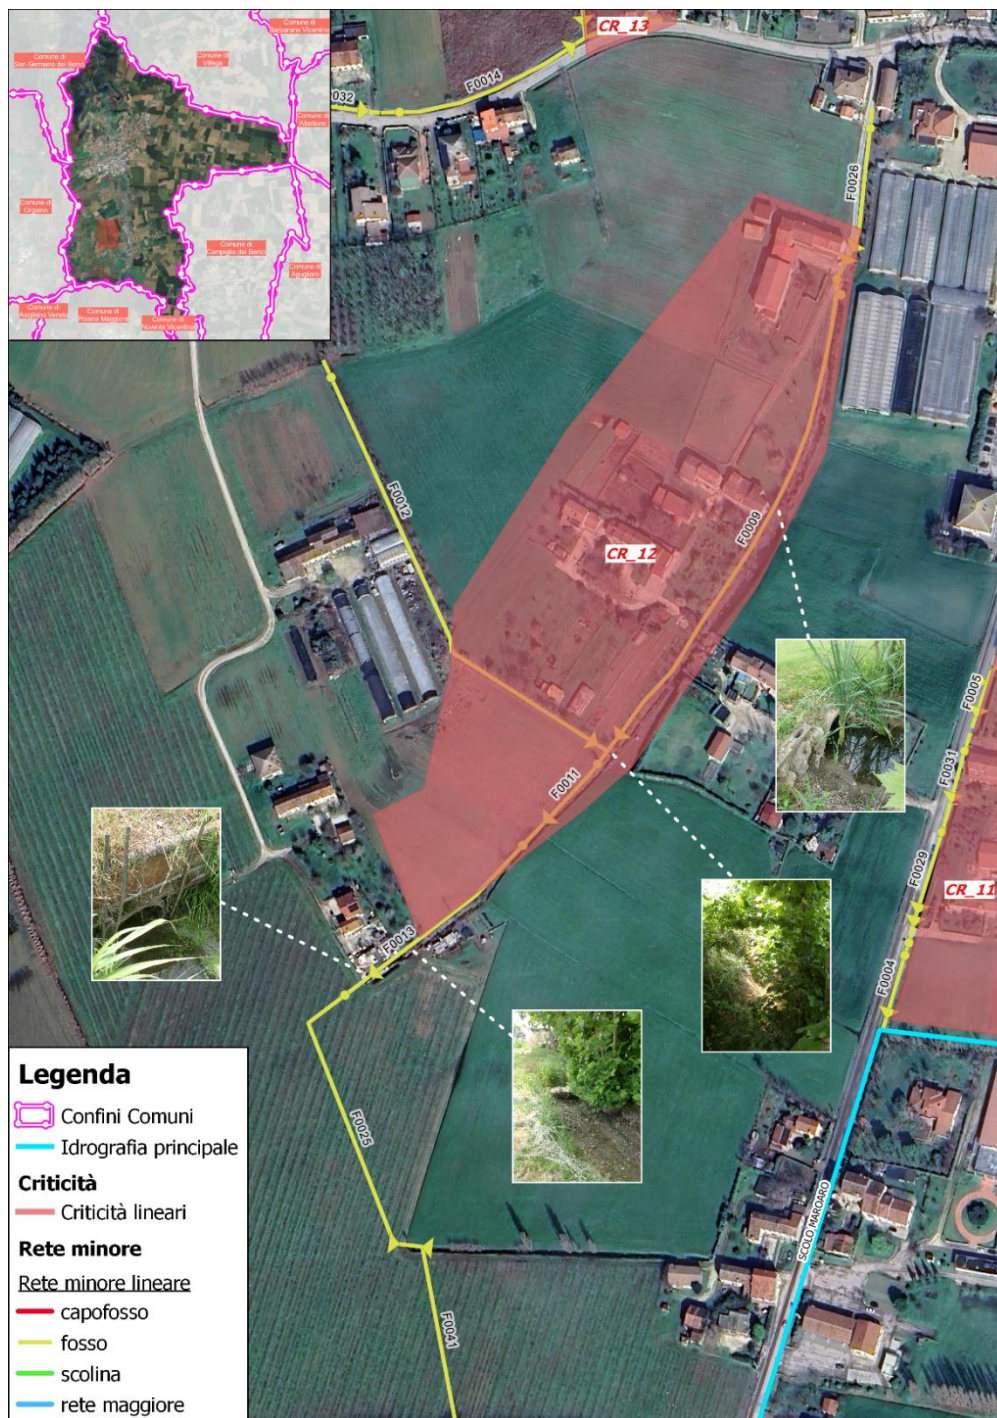
Figura 2.15. Caratterizzazione dell'area rilevata per la Criticità 12

La criticità segnalata dal Comune, di tipo areale, nella zona di Via Fossona che riguarda allagamenti sia stradali sia di unità abitative che si verificano in occasione di forti precipitazioni. La criticità sembra essere provocata da una progressiva diminuzione della sezione dei fossati in direzione Nord-Sud, con una tombinatura a ridosso del vigneto di diametro 500 mm che fa rigurgitare le portate in arrivo.

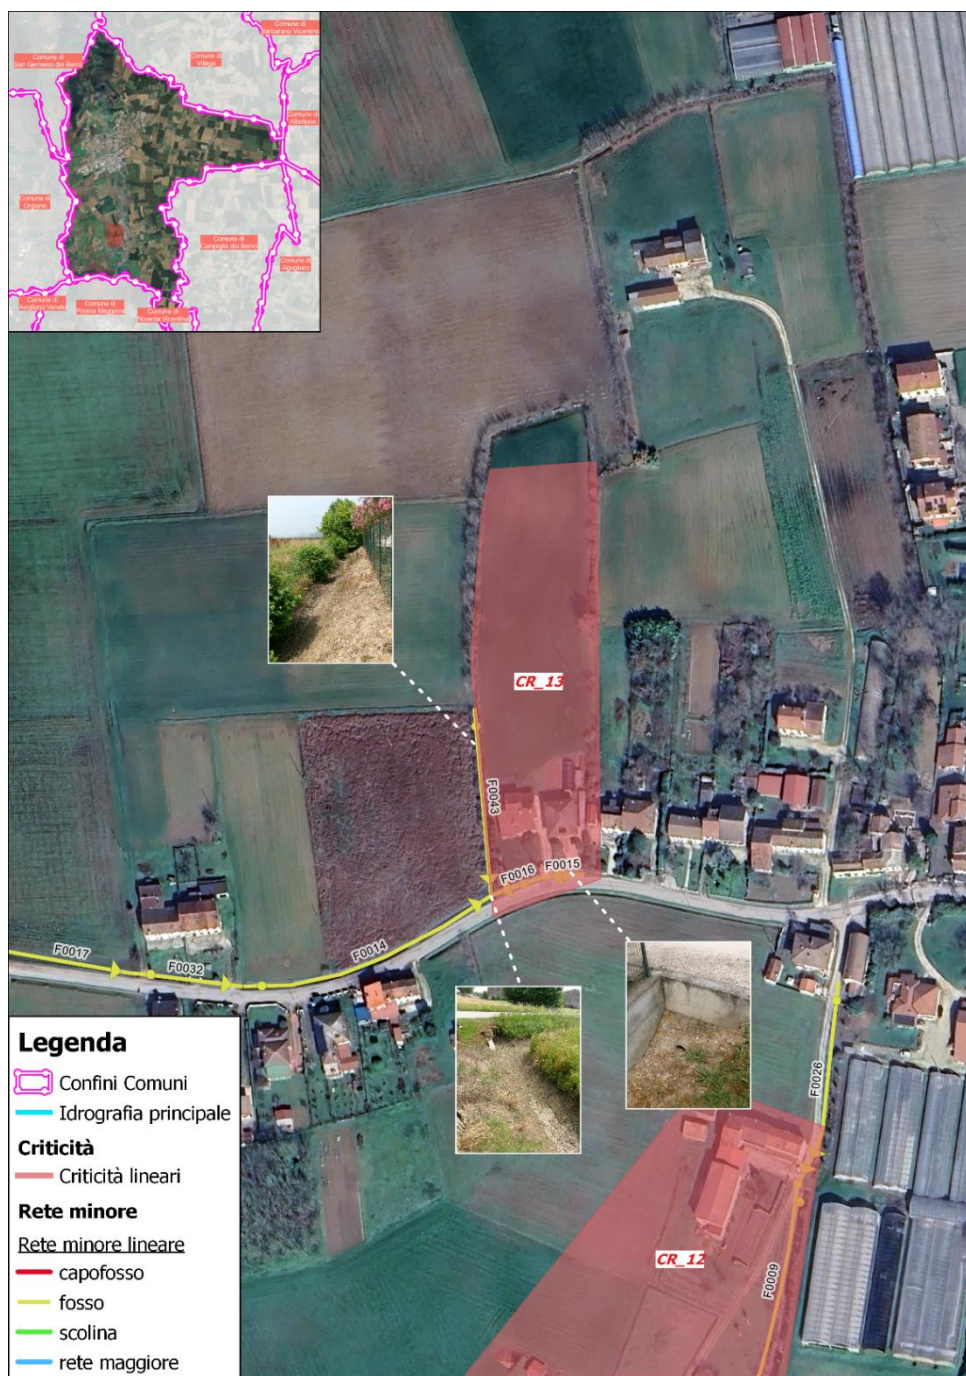
Figura 2.16. Caratterizzazione dell'area rilevata per la Criticità 13

La criticità segnalata dal Comune, di tipo areale, nella zona di Via Capitello che riguarda allagamenti sia stradali sia di unità abitative che si verificano in occasione di forti precipitazioni per la presenza di fossi sottodimensionati, fossati esistenti soppressi e di tombinature che aumentano la difficoltà di deflusso delle acque a valle in quanto interrite. Inoltre sono presente delle contropendenze dei fossi F0043, F0016 e F0014 che non chiariscono l'effettivo verso di deflusso.

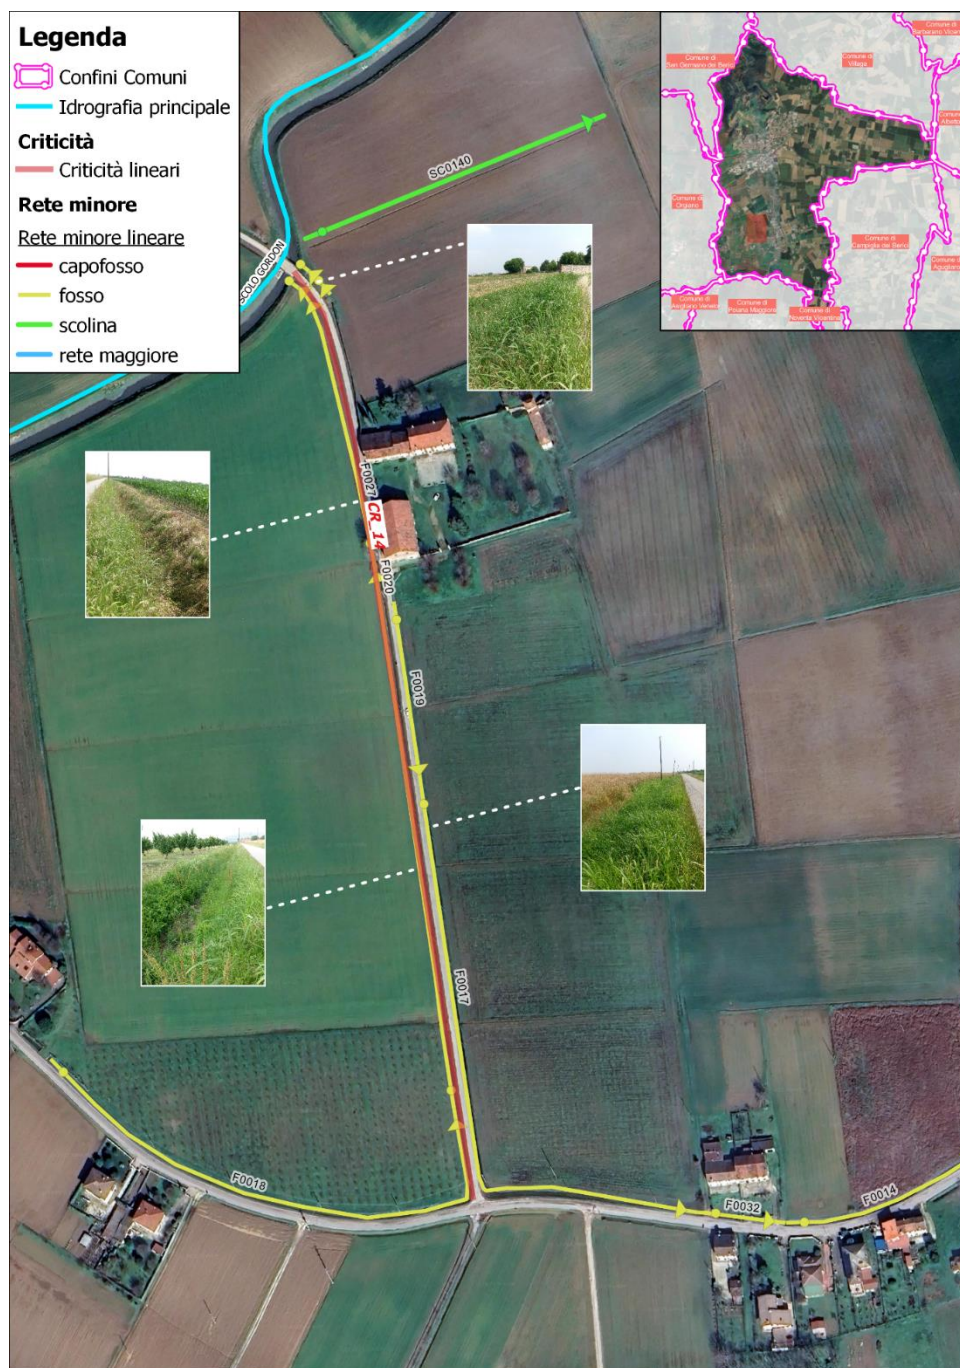
Figura 2.17. Caratterizzazione dell'area rilevata per la Criticità 14

La criticità segnalata dal Comune, di tipo areale, nella zona di Via Capitello che riguarda allagamenti sia stradali sia di unità abitative che si verificano in occasione di forti precipitazioni per la presenza di fossi sottodimensionati, scoline dei campi adiacenti soppresses e di tombinature di dimensioni ridotte che aumentano la difficoltà di deflusso delle acque a valle.
