Comune di SOSSANO

PIANO COMUNALE DELLE ACQUE

RELAZIONE TECNICA

DATA		CODICE ELABORATO	PROGETTO ED ELABORAZIONE DEL PIANO		
Novembre 2025		NE12620000D02	<div>

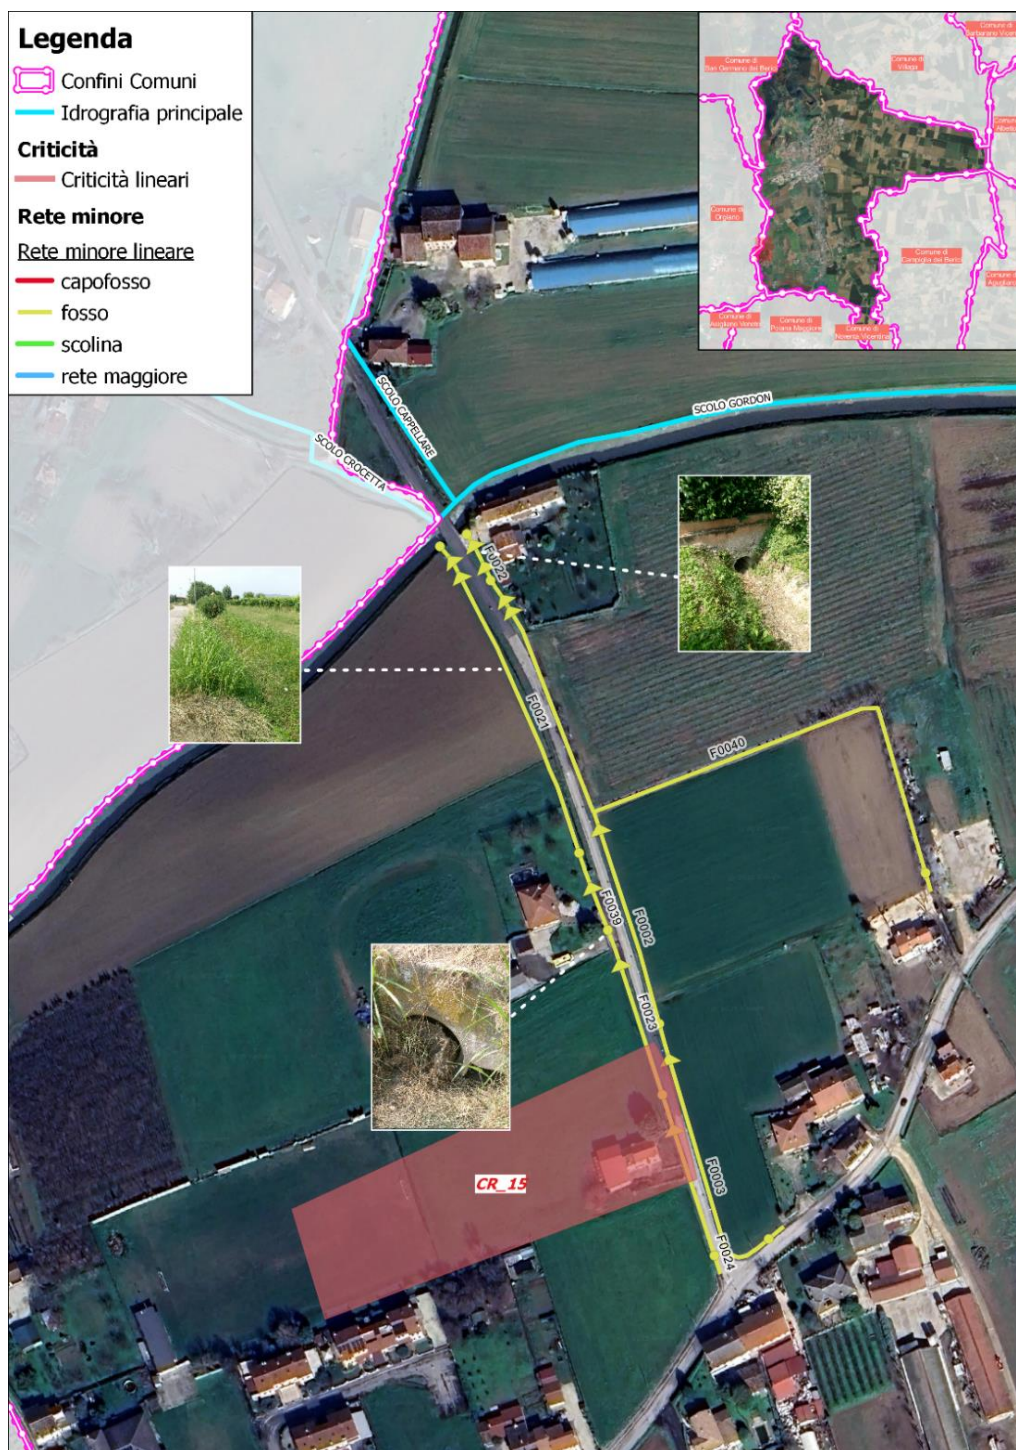
La criticità segnalata dal Comune, di tipo areale, nella zona di Via Cree Storte che riguarda allagamenti sia stradali sia di unità abitative che si verificano in occasione di forti precipitazioni per la presenza di fossi sottodimensionati, scoline dei campi adiacenti sopresse e di tombinature di dimensioni ridotte che aumentano la difficoltà di deflusso delle acque a valle.

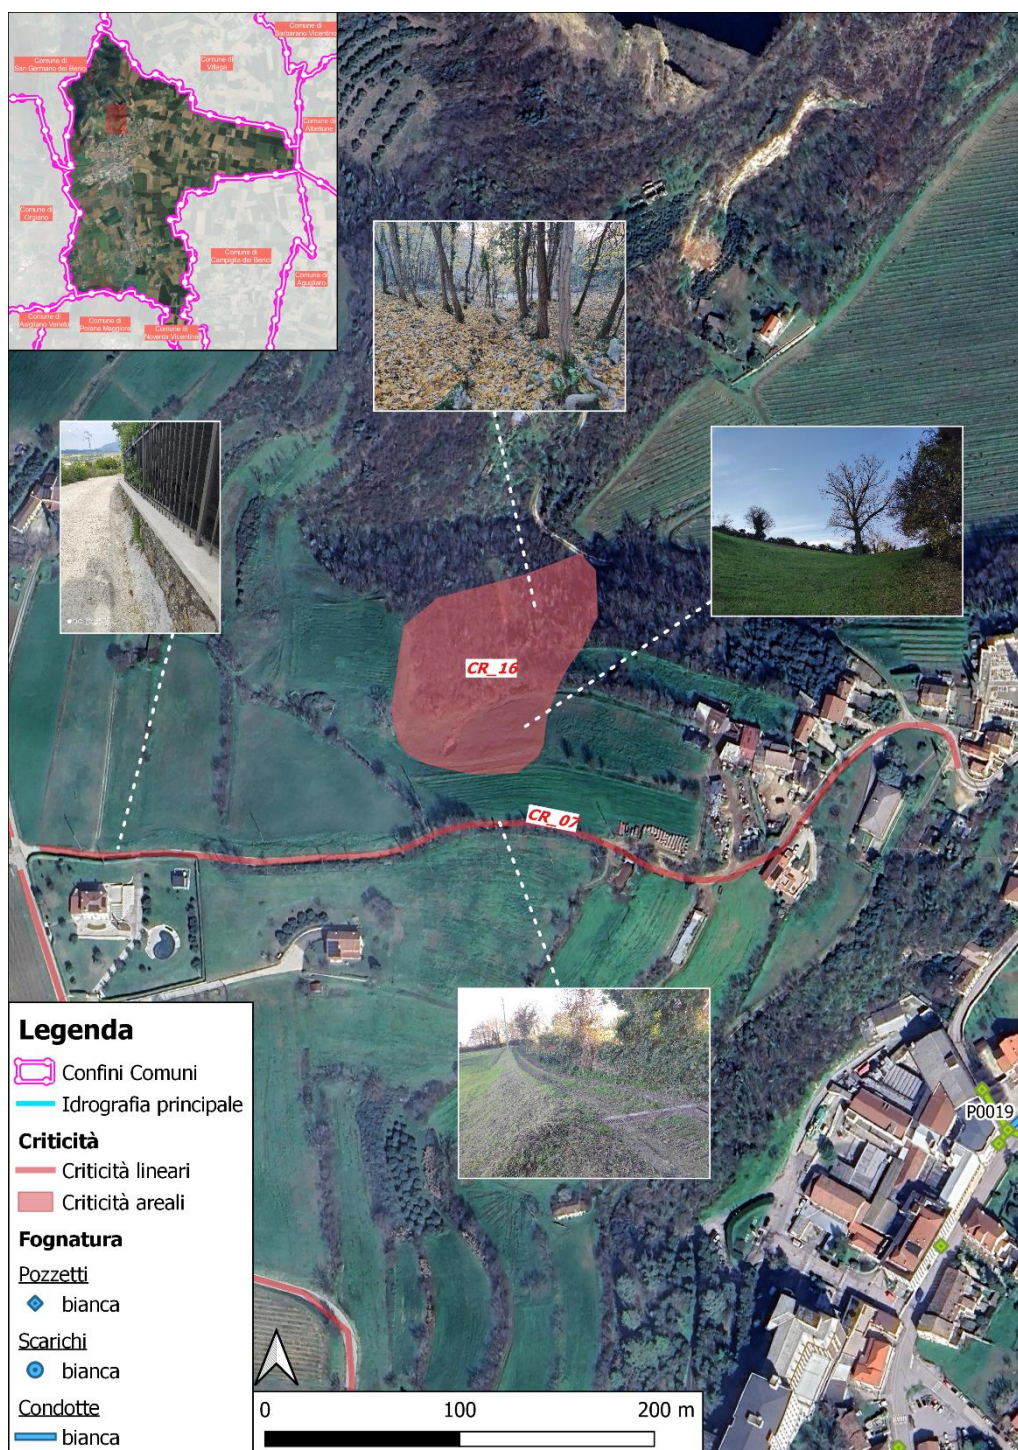
Figura 2.19. Caratterizzazione dell'area rilevata per la Criticità 16

Il Comune ha segnalato una criticità areale all'interno delle proprietà sul lato sinistro di via San Michele, nel tratto in cui si interrompe la pavimentazione realizzata.

Nell'area è presente una fonte che alimenta un lavatoio storico e gli eccessi di portata ruscellano a valle, lungo un impluvio naturale ad oggi coperto dalla vegetazione. A seguito della pavimentazione della strada le portate convogliate all'area sono aumentate e ad oggi stanno minando la stabilità del campo sottostante, probabilmente oggetto in passato a risagomatura ed apporti di terreno per renderne più agevole la lavorazione.

A seguito di sopralluogo è stata rilevata la presenza di una antica sistemazione all'interno del bosco che segue il naturale impluvio della valle e i confini catastali delle proprietà, fino ad arrivare a via Passamantina, dove un tombinamento DN500 in calcestruzzo dovrebbe garantire alle portate di sottopassare la strada e proseguire il proprio corso verso la rete di drenaggio delle aree pianeggianti.
