# Comune di SOSSANO

## PIANO COMUNALE DELLE ACQUE

### SCHEDE MONOGRAFICHE DI RILIEVO POZZETTI

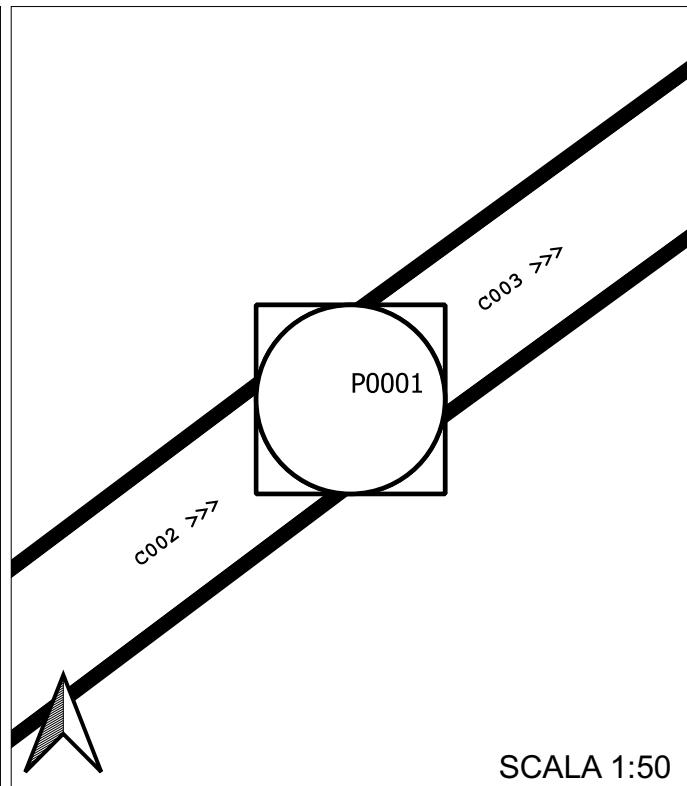
Codice: P0001

Tipo: pozzetto ispezione  
 Rete: bianca  
 Forma: rettangolare

Quota piano strada (m s.m.m.): 15.96  
 Quota fondo (m s.m.m.): 13.16

Sedimenti: 0%  
 Livello acqua stagnante (m): 0.3

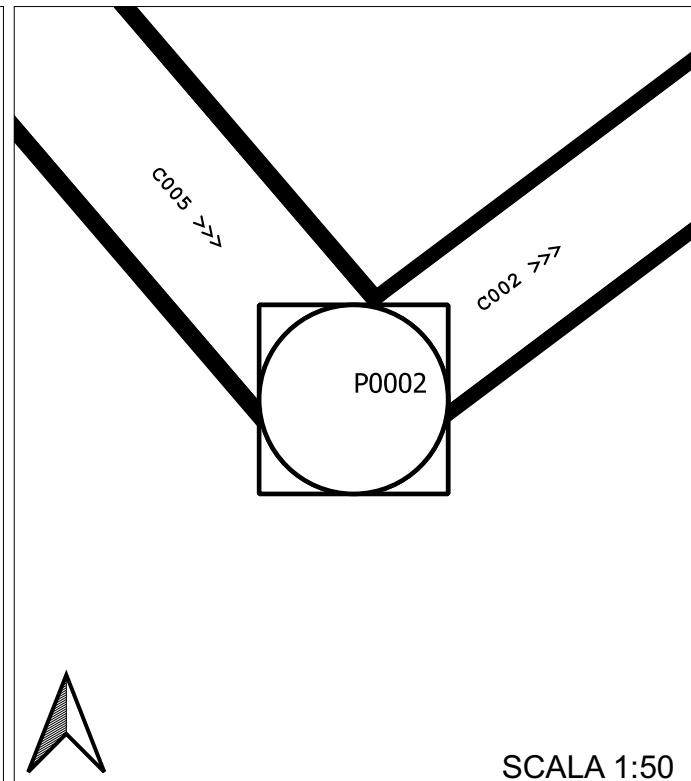
Codice: P0002

Tipo: **pozzetto ispezione**  
 Rete: **bianca**  
 Forma: **rettangolare**

Quota piano strada (m s.m.m.): **17.1**  
 Quota fondo (m s.m.m.): **13.43**

Sedimenti: **0%**  
 Livello acqua stagnante (m): **0.12**

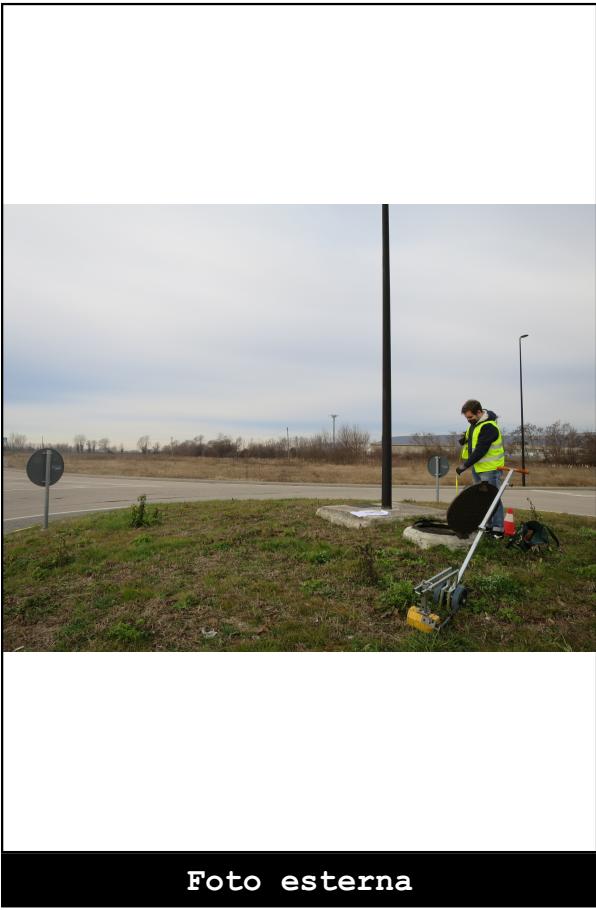
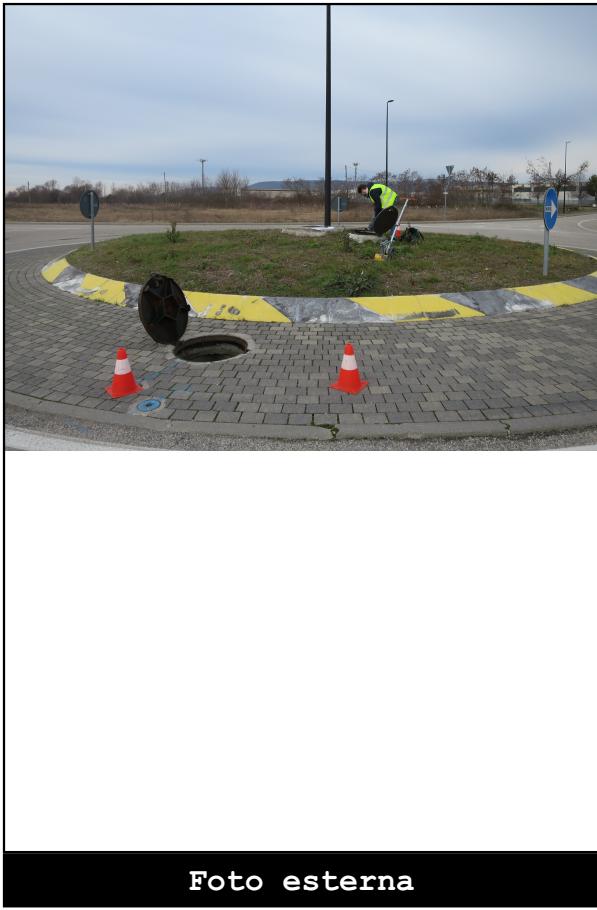
Foto esterna

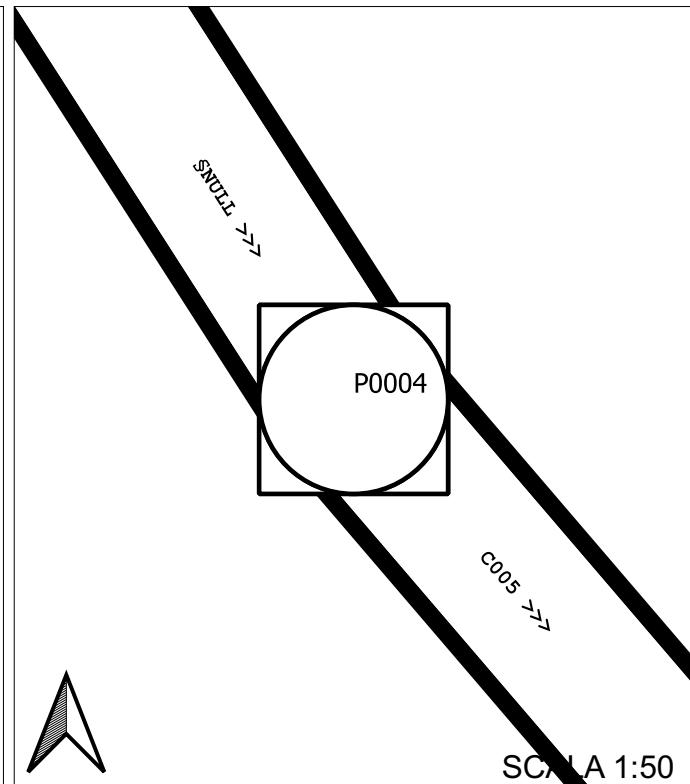
Codice: P0004

Tipo: altro

Quota piano strada (m s.m.m.): 17.01

Quota fondo (m s.m.m.): 14.38

Sedimenti: 0%

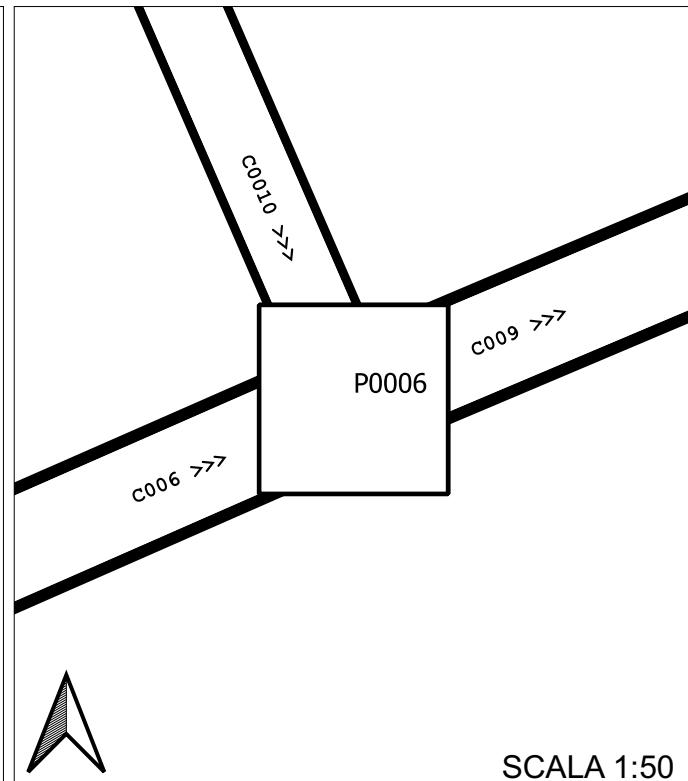
Codice: P0006

Tipo: pozzetto ispezione

Quota piano strada (m s.m.m.): 15.85

Quota fondo (m s.m.m.): 14.38

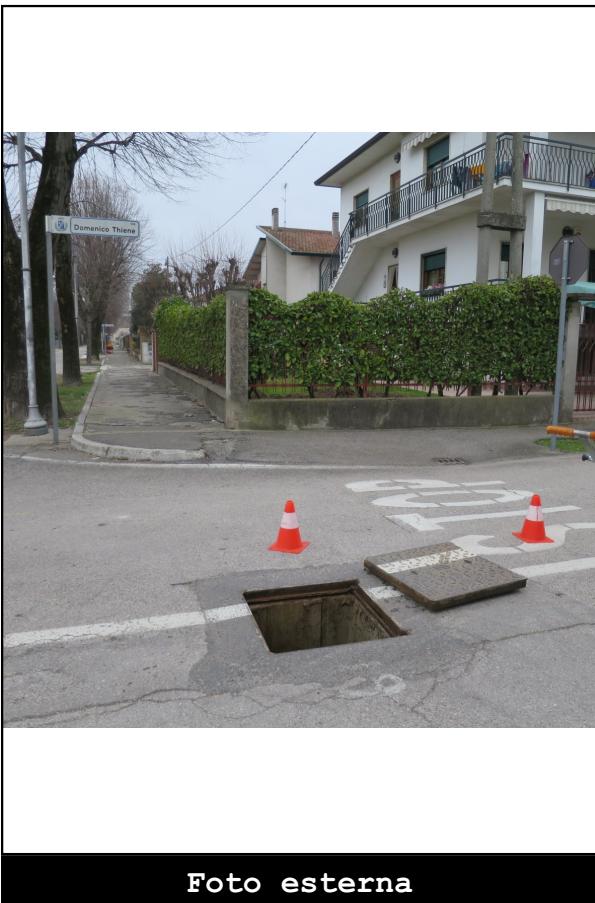
Foto esterna

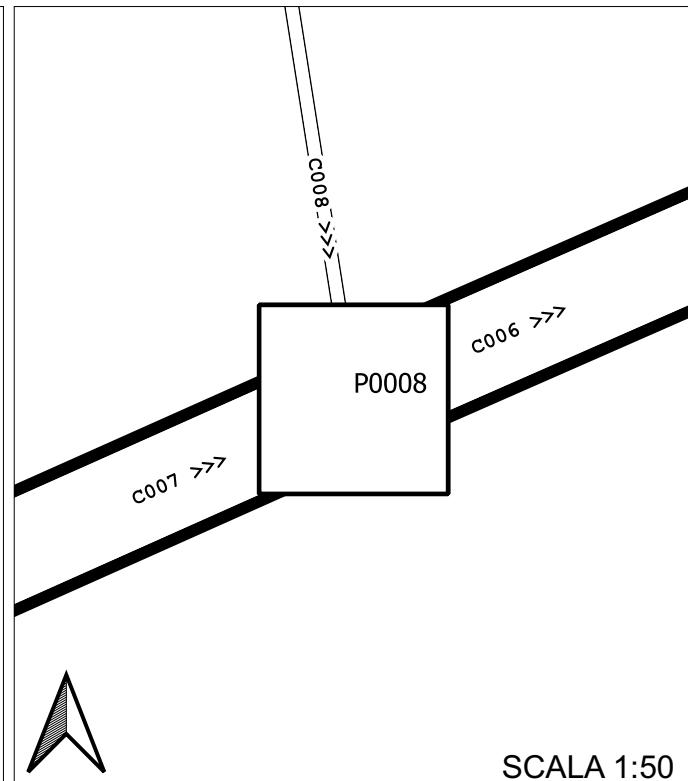
Codice: P0008

Tipo: pozzetto ispezione

Quota piano strada (m s.m.m.): 15.87

Quota fondo (m s.m.m.): 14.3

Livello acqua stagnante (m): 0.05

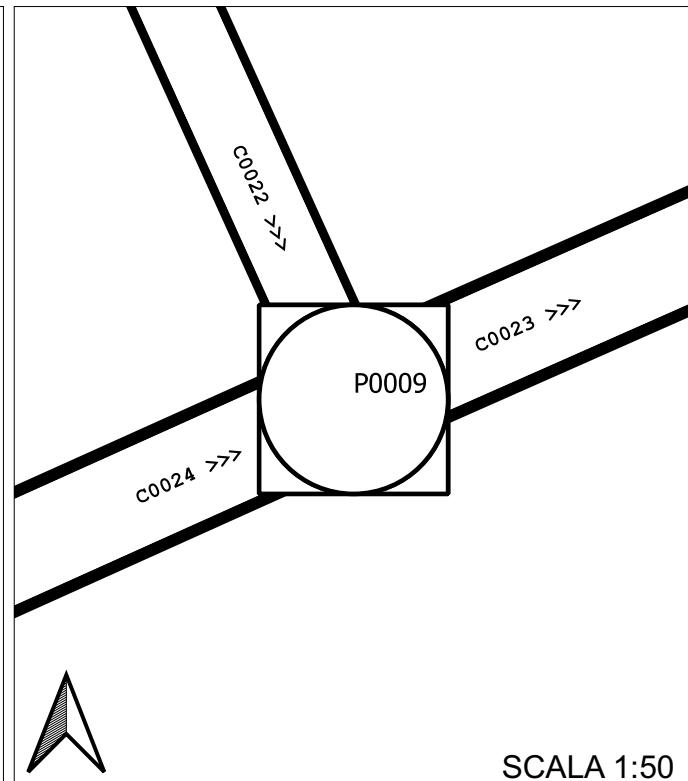
Codice: P0009

Tipo: pozzetto ispezione

Quota piano strada (m s.m.m.): 15.67

Quota fondo (m s.m.m.): 14.17

Sedimenti: 0.15%

Livello acqua stagnante (m): 0.27

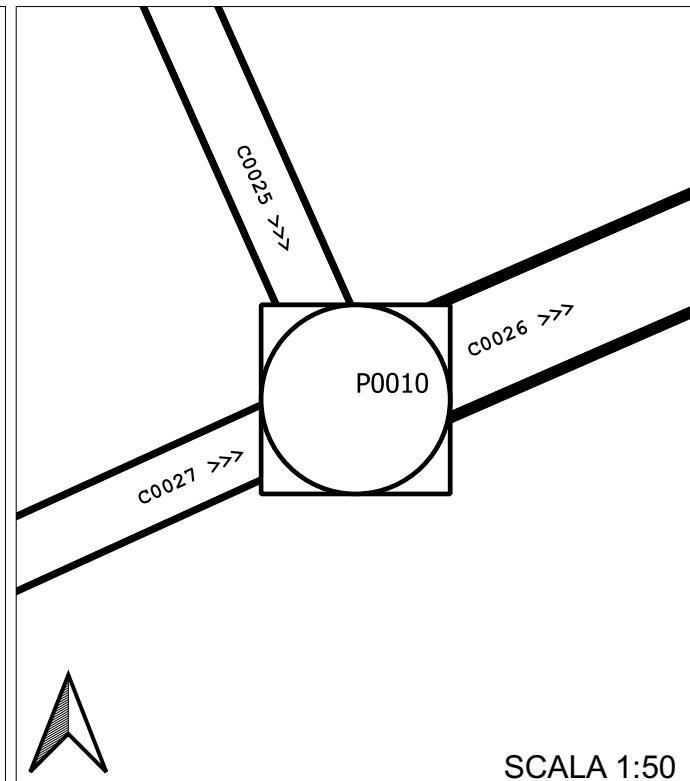
Codice: P0010

Tipo: pozzetto ispezione

Quota piano strada (m s.m.m.): 16.14

Quota fondo (m s.m.m.): 14.3

Livello acqua stagnante (m): 0.42

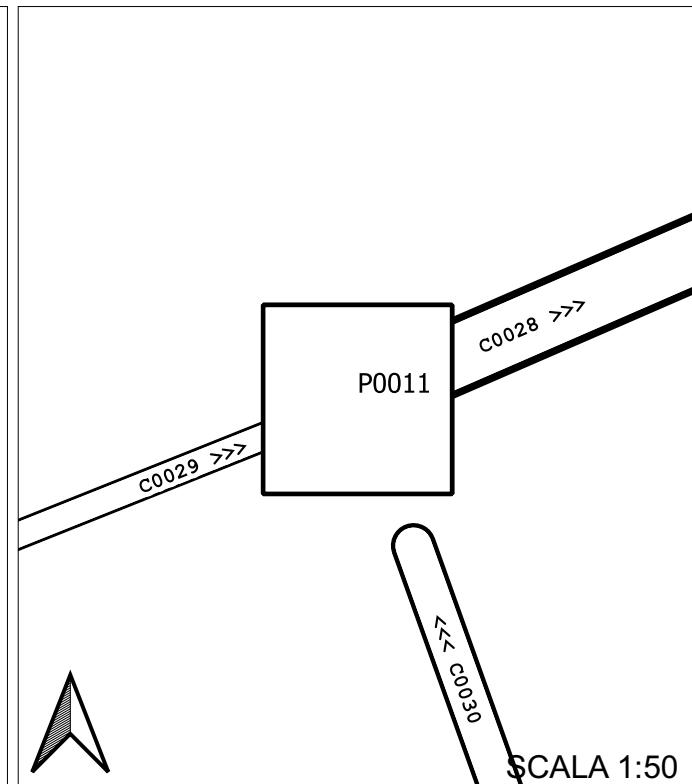
Codice: P0011

Tipo: **pozzetto ispezione**Rete: **mista**Forma: **circolare**Quota piano strada (m s.m.m.): **16.67**Quota fondo (m s.m.m.): **15.02**Sedimenti: **0%**Livello acqua stagnante (m): **-**

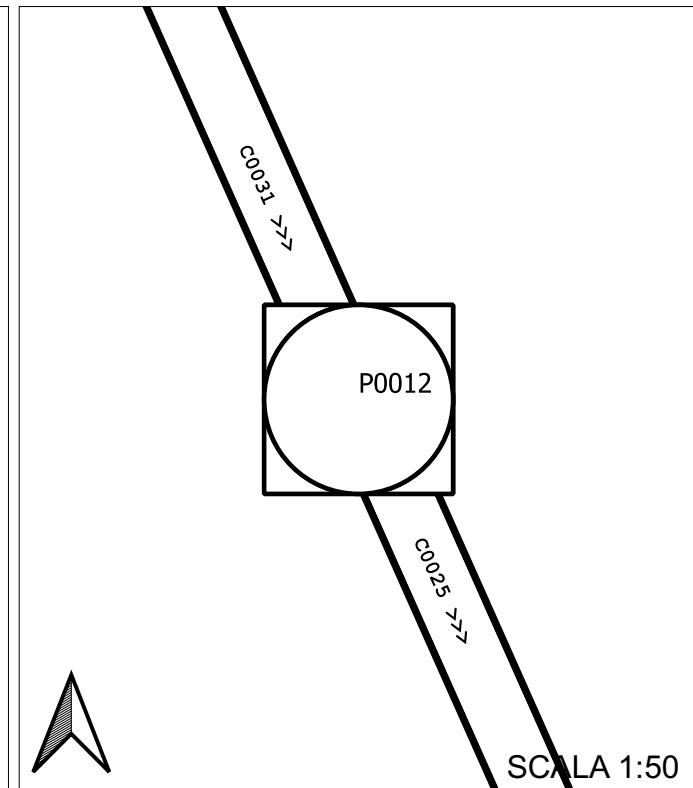
Codice: P0012

Tipo: pozzetto ispezione  
 Rete: mista  
 Forma: rettangolare

Quota piano strada (m s.m.m.): 16.32  
 Quota fondo (m s.m.m.): 14.79

Sedimenti: 0%  
 Livello acqua stagnante (m): -

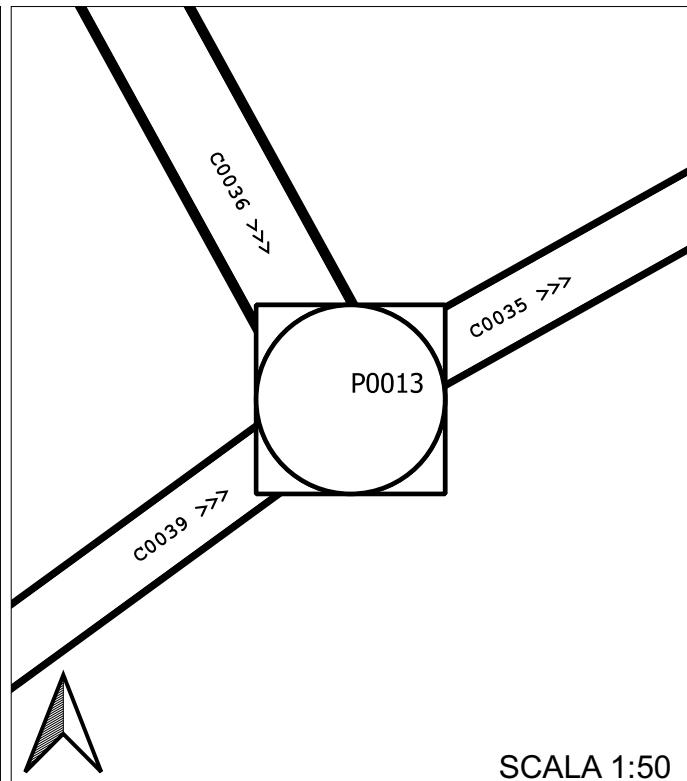
Codice: P0013

Tipo: pozzetto ispezione  
 Rete: mista  
 Forma: rettangolare

Quota piano strada (m s.m.m.): 16.98  
 Quota fondo (m s.m.m.): 15.59

Sedimenti: 0%  
 Livello acqua stagnante (m): -

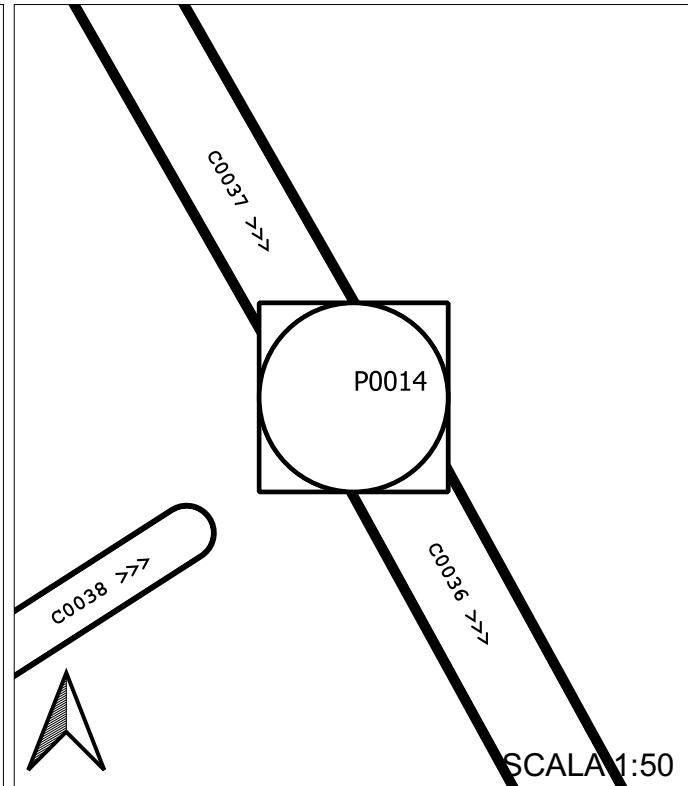
Codice: P0014

Tipo: pozzetto ispezione  
 Rete: mista  
 Forma: rettangolare

Quota piano strada (m s.m.m.): 17.29  
 Quota fondo (m s.m.m.): 16.27

Sedimenti: 0.1%  
 Livello acqua stagnante (m): -

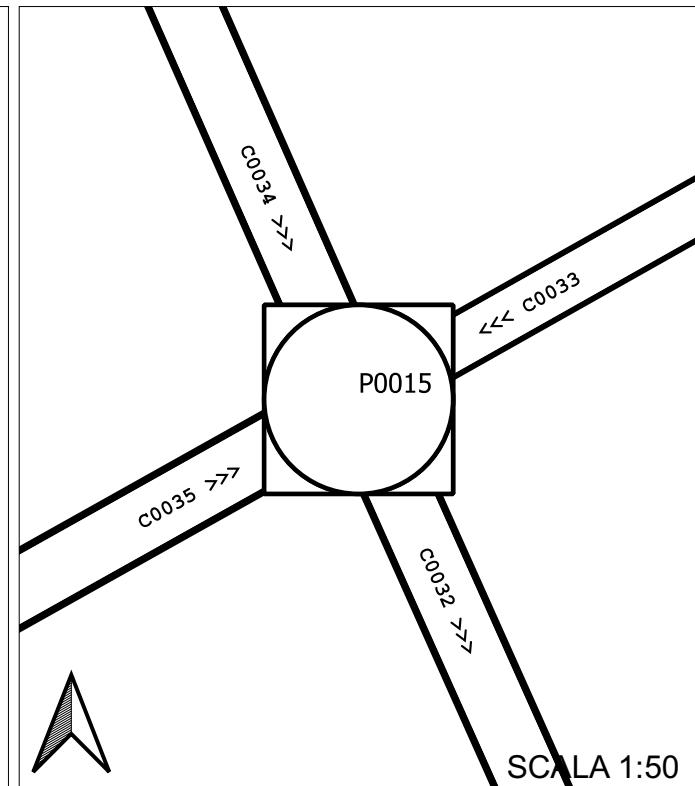
Codice: P0015

Tipo: pozzetto ispezione  
 Rete: mista  
 Forma: rettangolare

Quota piano strada (m s.m.m.): 16.78  
 Quota fondo (m s.m.m.): 15.14

Sedimenti: 0%  
 Livello acqua stagnante (m): -

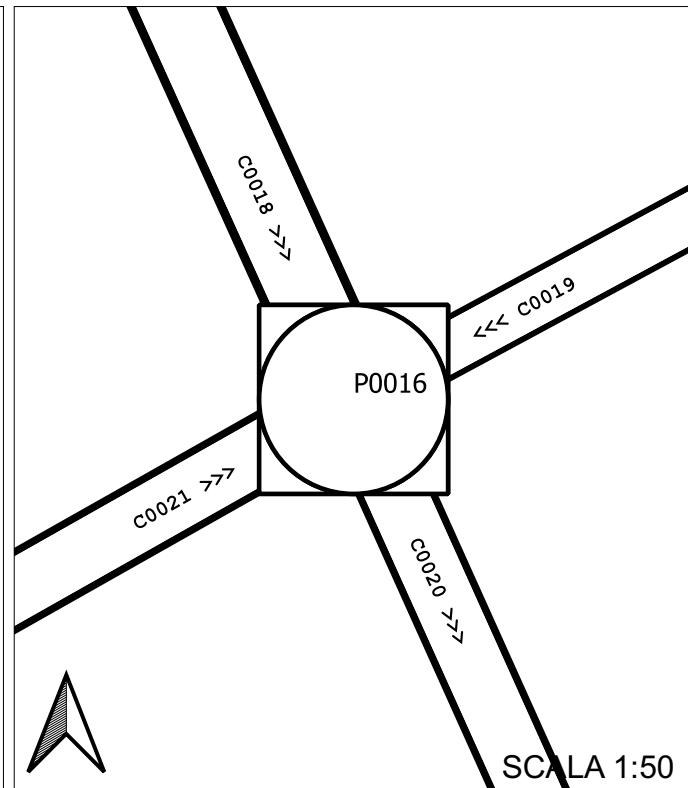
Codice: P0016

Tipo: pozzetto ispezione  
 Rete: mista  
 Forma: rettangolare

Quota piano strada (m s.m.m.): 16.47  
 Quota fondo (m s.m.m.): 14.29

Sedimenti: 0%  
 Livello acqua stagnante (m): 0.34

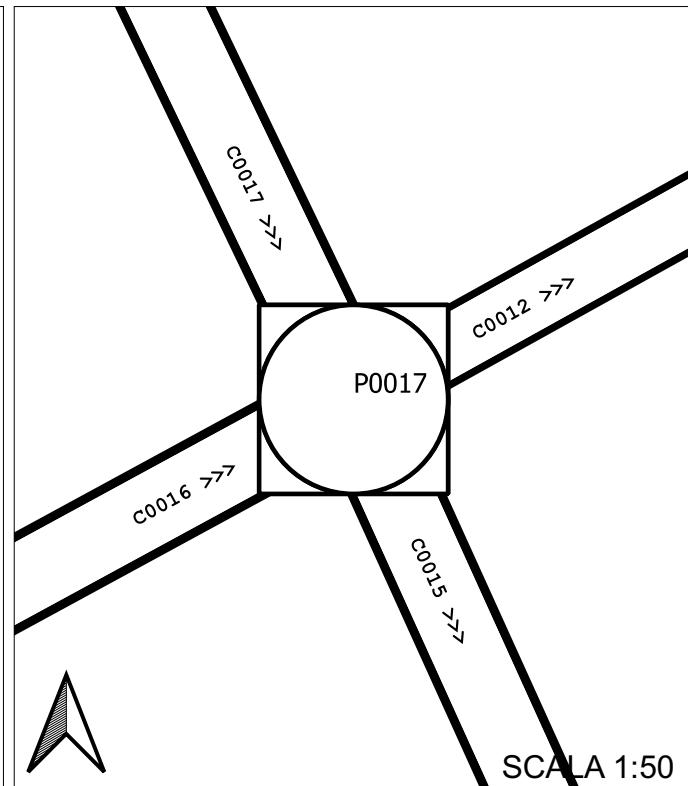
Codice: P0017

Tipo: pozzetto ispezione  
 Rete: mista  
 Forma: rettangolare

Quota piano strada (m s.m.m.): 16.35  
 Quota fondo (m s.m.m.): 14.52

Sedimenti: 0%  
 Livello acqua stagnante (m): -

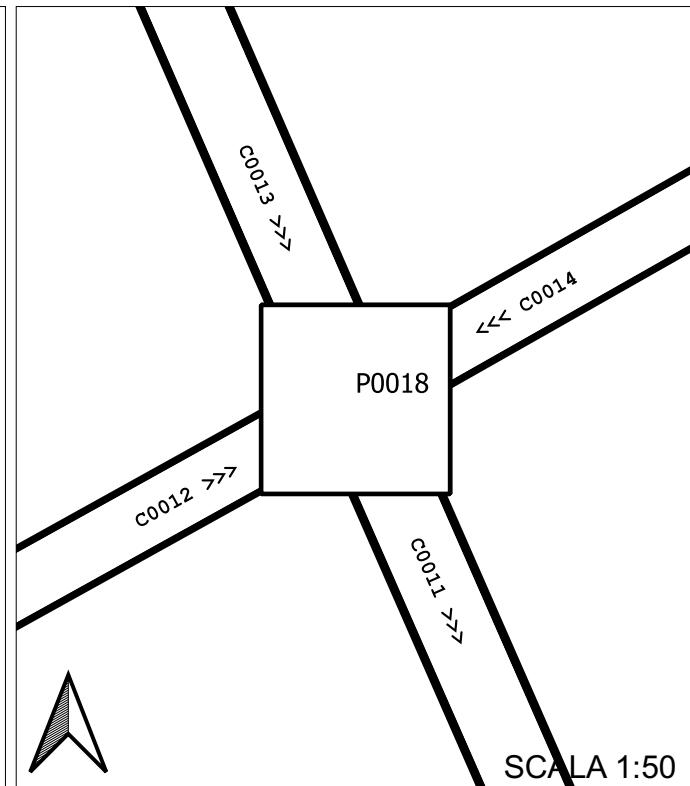
Codice: P0018

Tipo: pozzetto ispezione  
 Rete: mista  
 Forma: quadrato

Quota piano strada (m s.m.m.): 16.26  
 Quota fondo (m s.m.m.): 14.4

Sedimenti: 0%  
 Livello acqua stagnante (m): 0.05

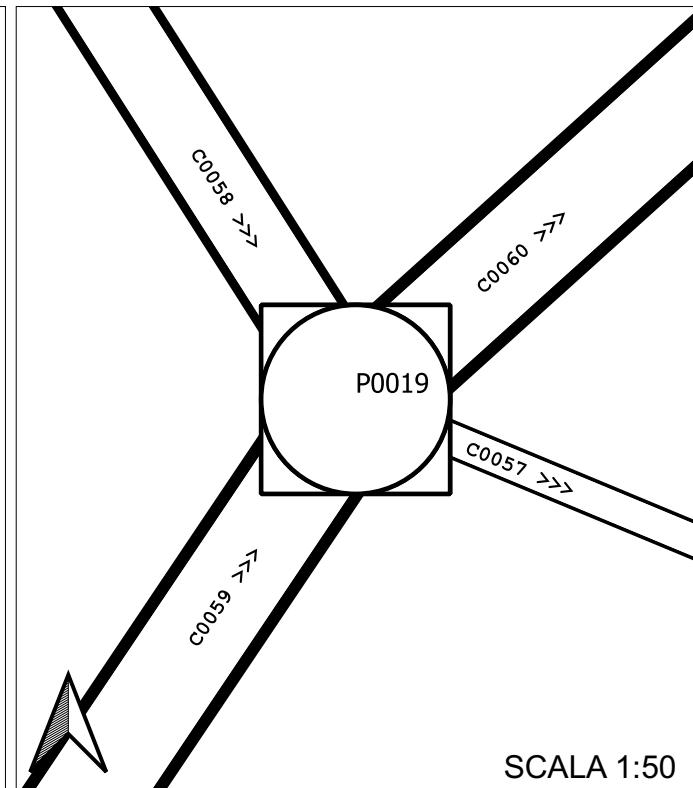
Codice: P0019

Tipo: sfioratore  
 Rete: mista  
 Forma: rettangolare

Quota piano strada (m s.m.m.): 19.18  
 Quota fondo (m s.m.m.): 16.92

Sedimenti: 0%  
 Livello acqua stagnante (m): -

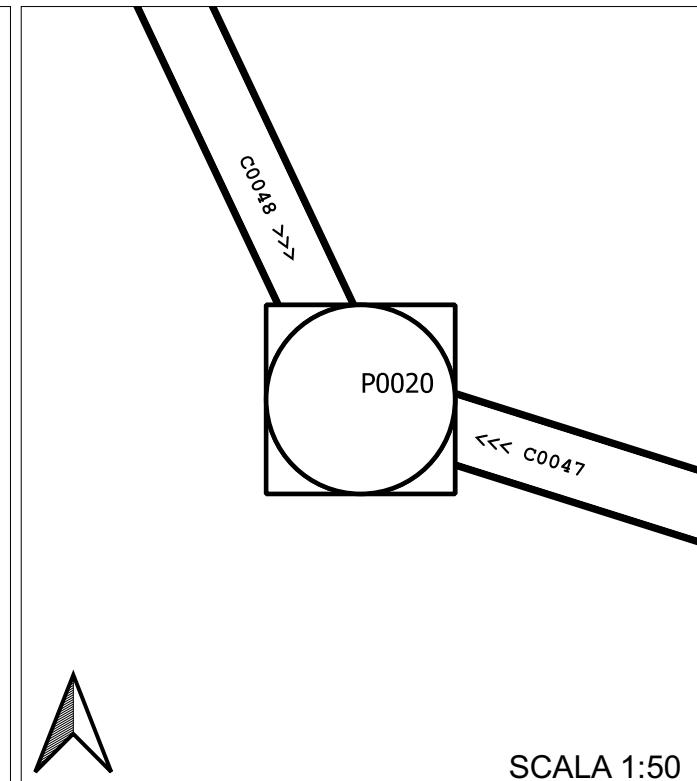
Codice: P0020

Tipo: pozzetto ispezione  
 Rete: mista  
 Forma: rettangolare

Quota piano strada (m s.m.m.): 17.13  
 Quota fondo (m s.m.m.): 15.91

Sedimenti: 0%  
 Livello acqua stagnante (m): -

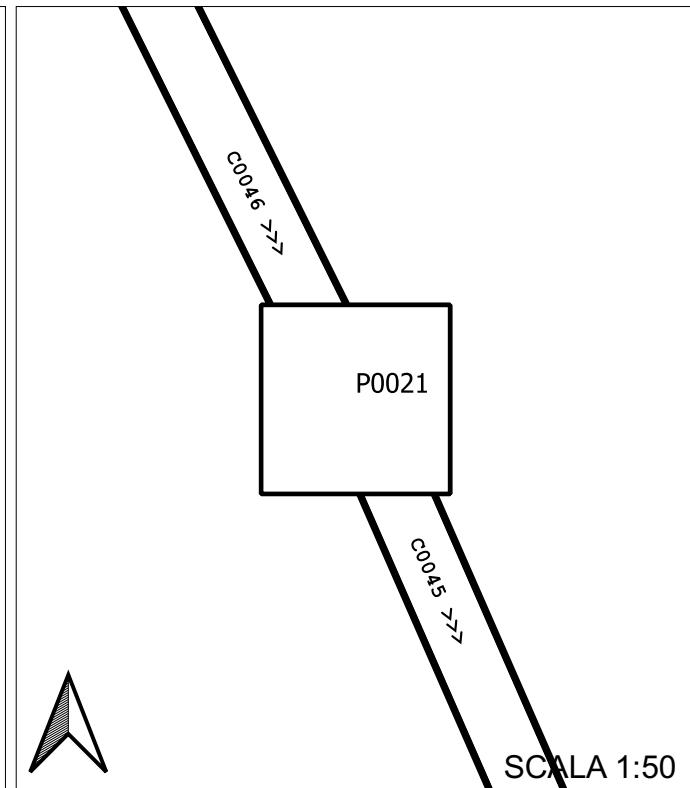
Codice: P0021

Tipo: pozzetto ispezione  
 Rete: mista  
 Forma: quadrato

Quota piano strada (m s.m.m.): 16.98  
 Quota fondo (m s.m.m.): 15.58

Sedimenti: 0%  
 Livello acqua stagnante (m): -

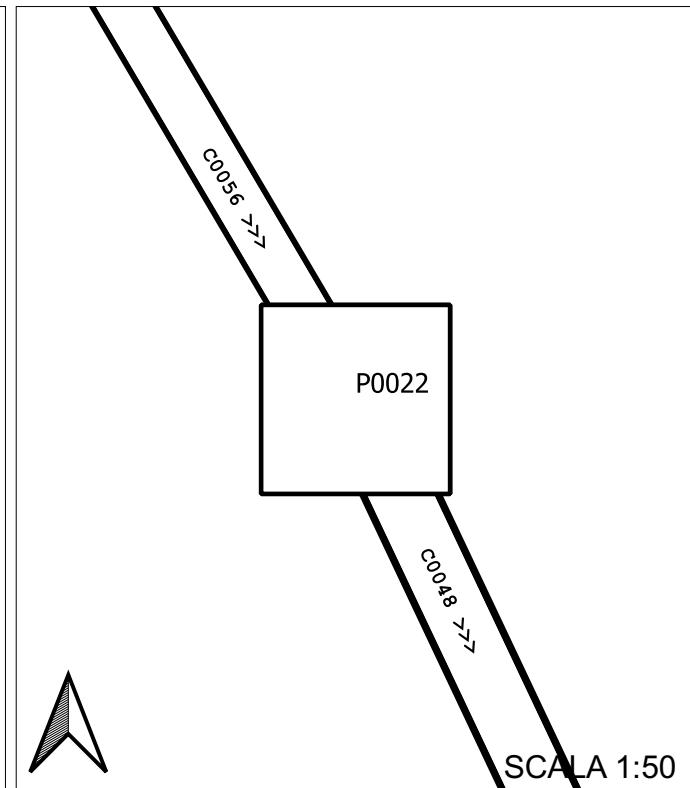
Codice: P0022

Tipo: pozzetto ispezione  
 Rete: mista  
 Forma: quadrato

Quota piano strada (m s.m.m.): 17.4  
 Quota fondo (m s.m.m.): 15.92

Sedimenti: 0%  
 Livello acqua stagnante (m): -

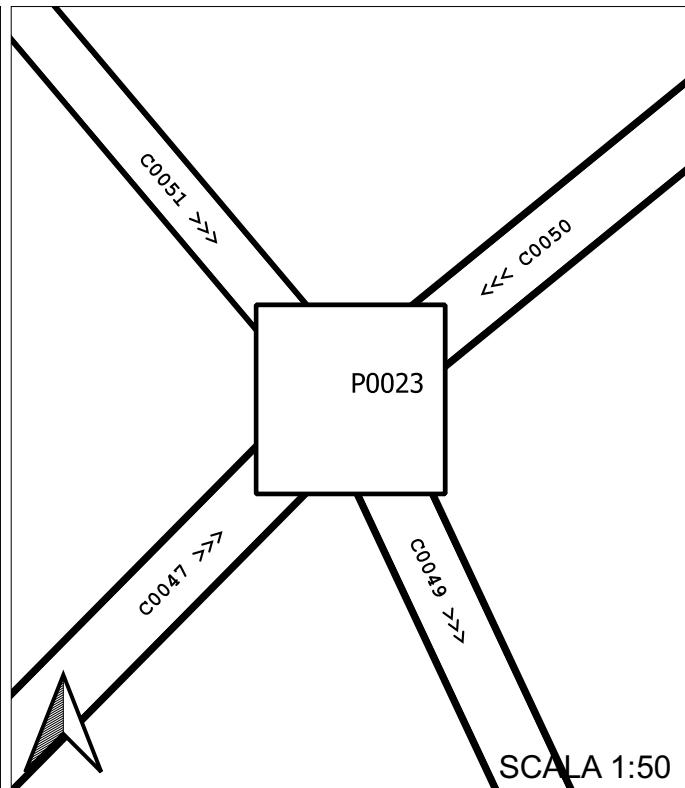
Codice: P0023

Tipo: pozzetto ispezione  
 Rete: mista  
 Forma: quadrato

Quota piano strada (m s.m.m.): 16.41  
 Quota fondo (m s.m.m.): 14.58

Sedimenti: 0%  
 Livello acqua stagnante (m): -

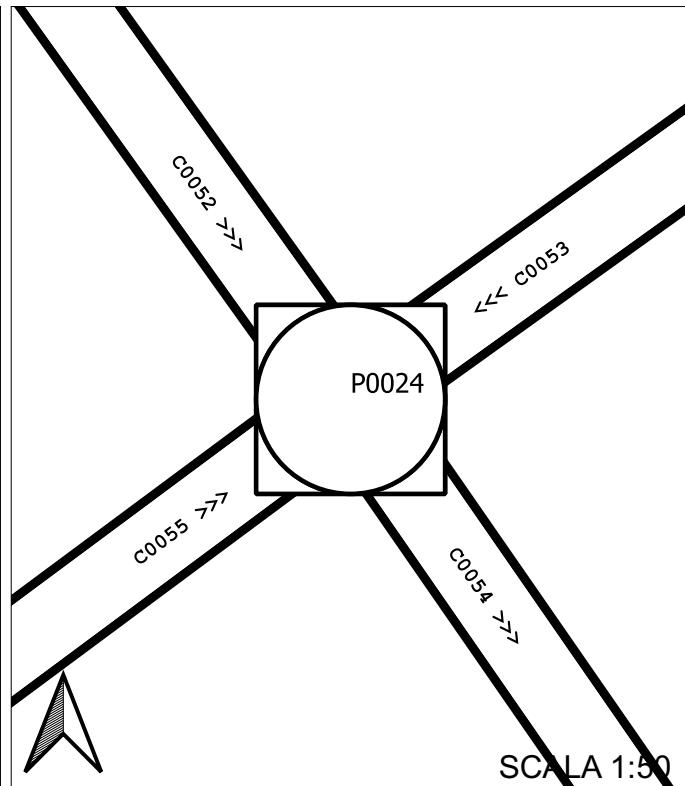
Codice: P0024

Tipo: pozzetto ispezione  
 Rete: mista  
 Forma: rettangolare

Quota piano strada (m s.m.m.): 16.7  
 Quota fondo (m s.m.m.): 15.08

Sedimenti: 0%  
 Livello acqua stagnante (m): -

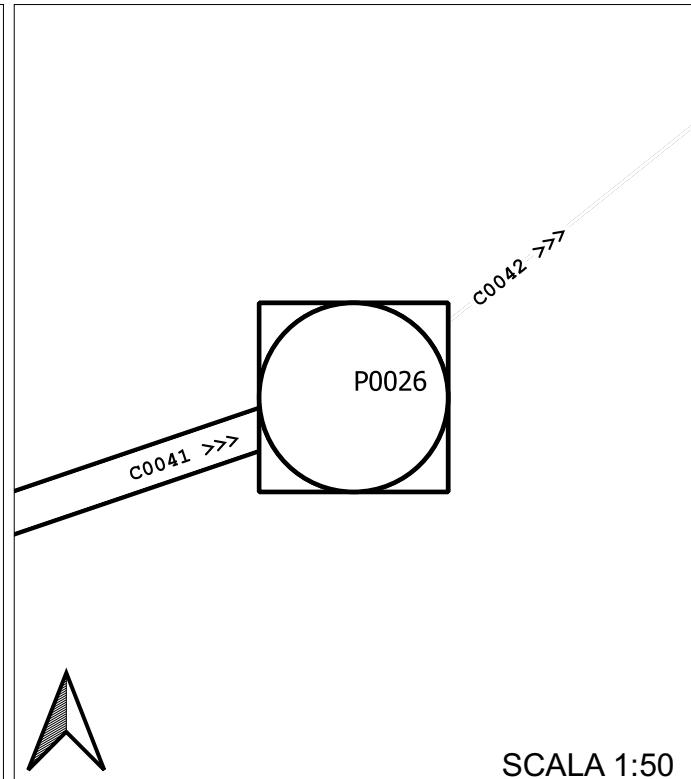
Codice: P0026

Tipo: sfioratore

Quota piano strada (m s.m.m.): 16.06

Quota fondo (m s.m.m.): 13.46

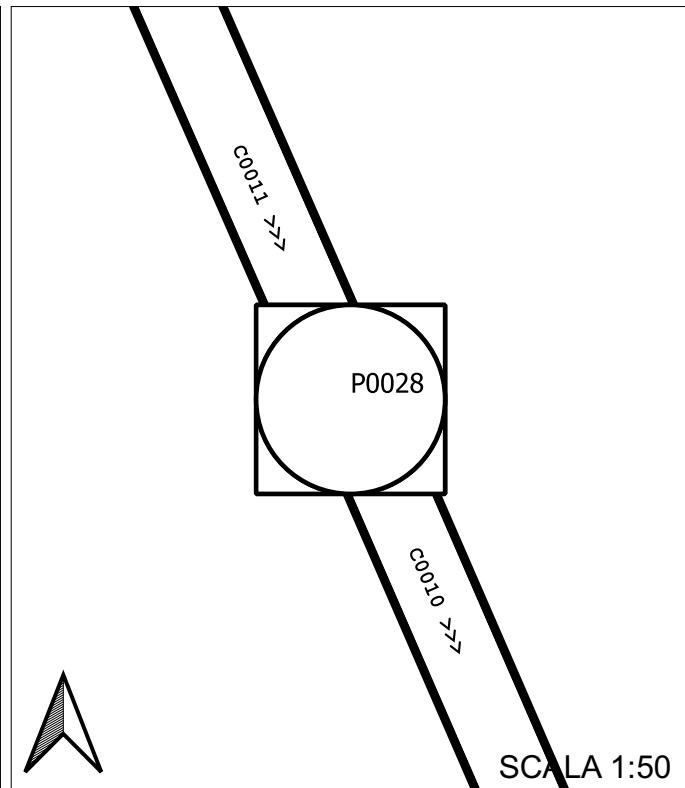
Codice: P0028

Tipo: pozzetto ispezione

Quota piano strada (m s.m.m.): 15.91

Quota fondo (m s.m.m.): 14.23
